**CONCESSION DE LA COSTE**  
**ETAT DES LIEUX**  
**&**  
**TRAVAUX D'AMENAGEMENT**

*Mai 1994*

**UNION MINIERE**  
Gulledelle 92  
B 1200 Bruxelles

**BUGECO**  
Av. de Tervuren, 206  
B 1150 Bruxelles

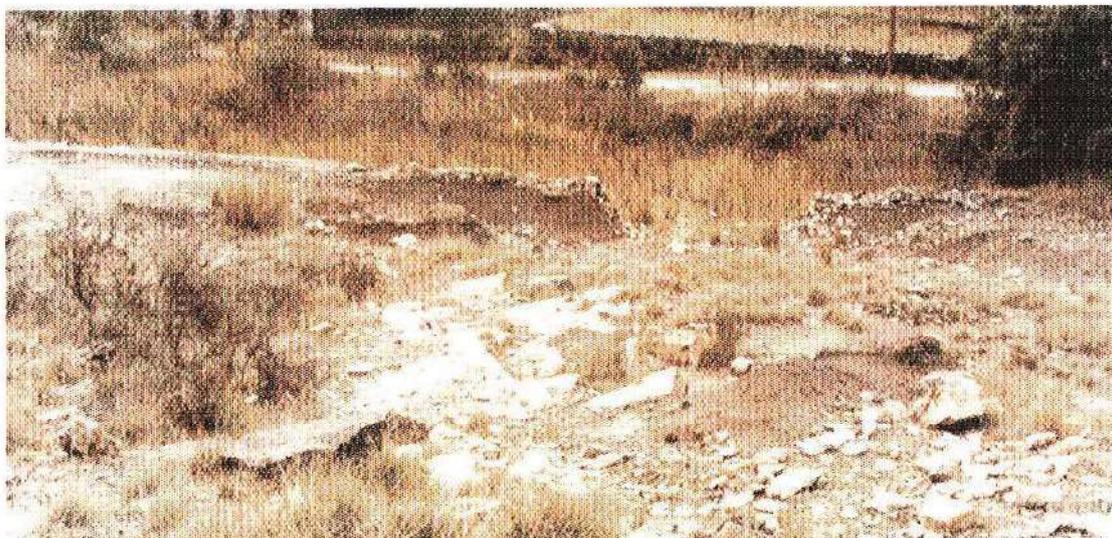
La zone II représente un ancien bassin de décantation entièrement lessivé d'où ne subsiste que quelques petits tas de rejets dont la granulométrie ne dépasse pas les 200  $\mu$ . (conf. photo ci-dessous).

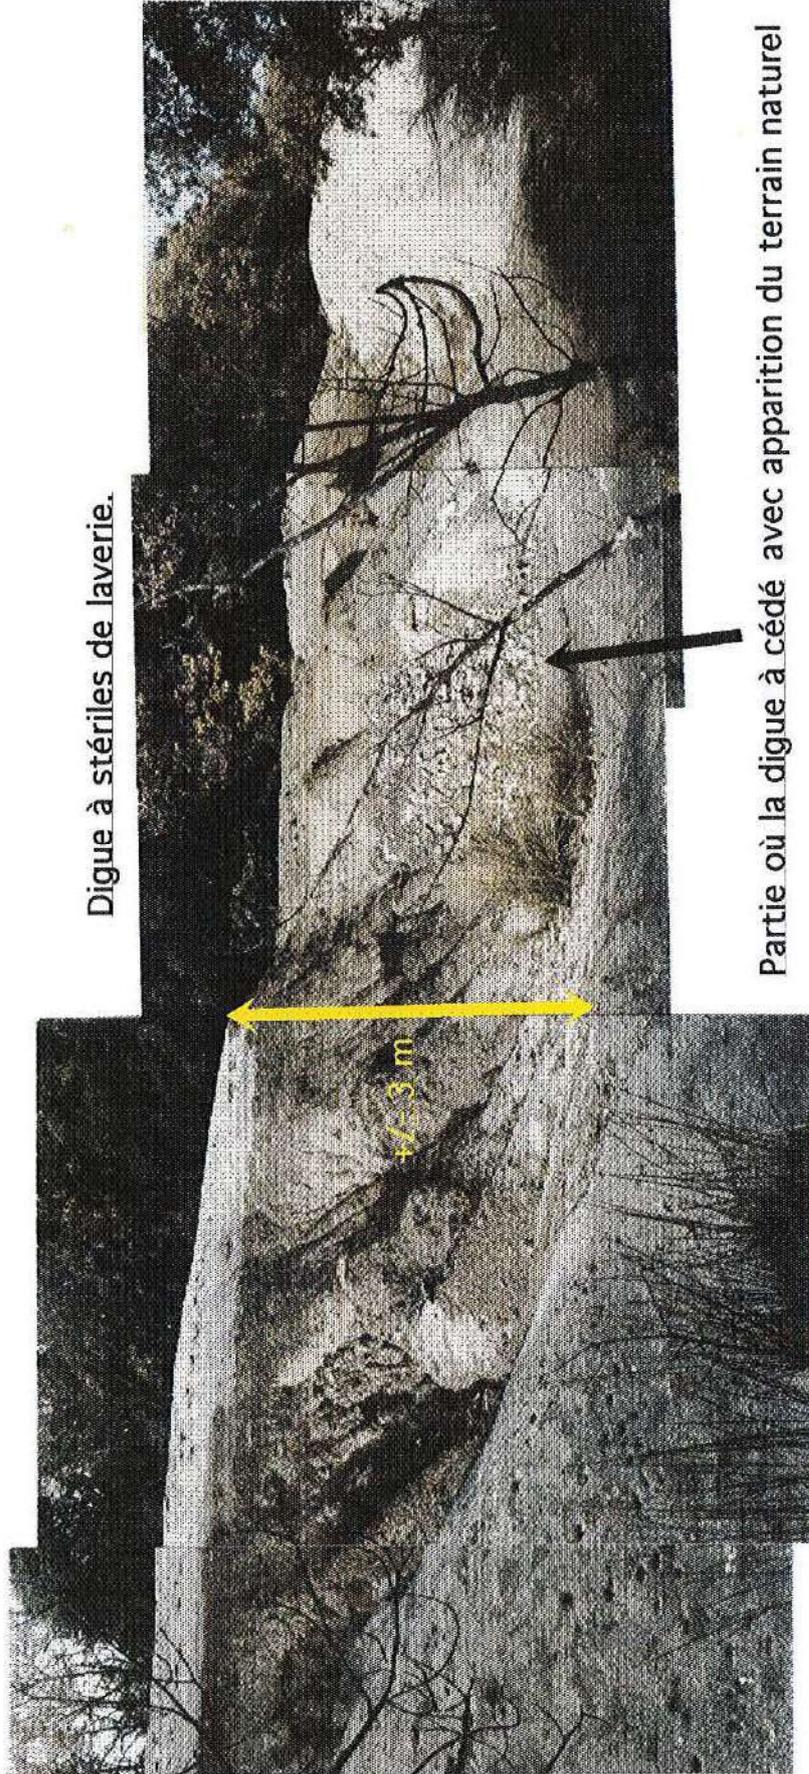
Digue à stériles de laverie.

Partie où la digue a cédé avec apparition du terrain naturel

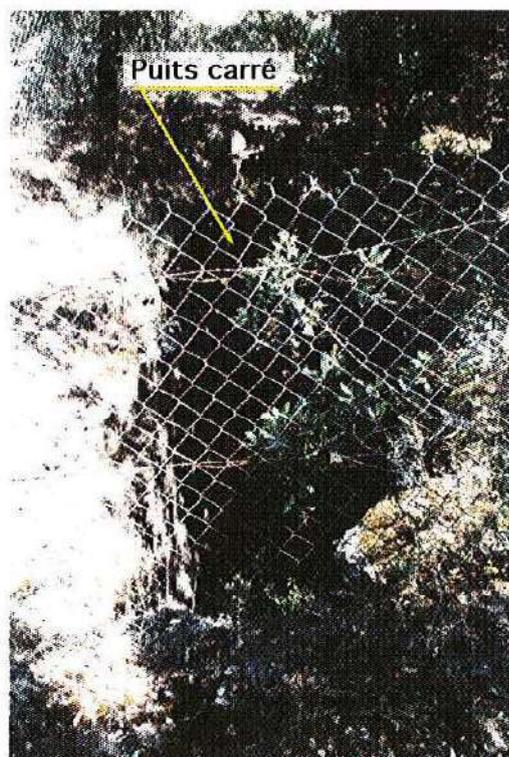
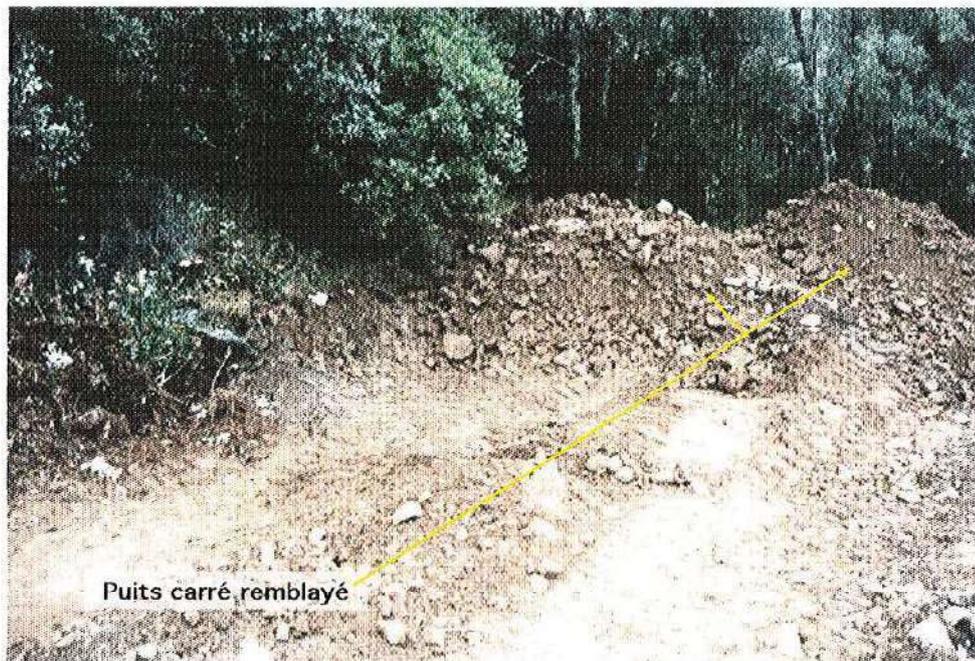
Ce profond puits localisé près de la route n'était pas protégé et présentait un réel danger. Il a été entièrement comblé.

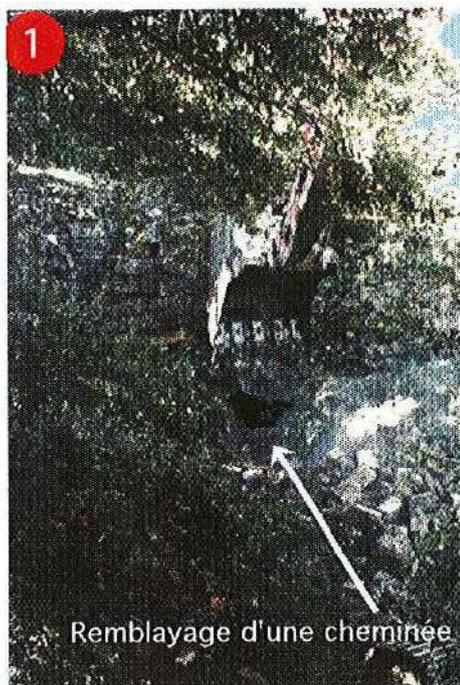
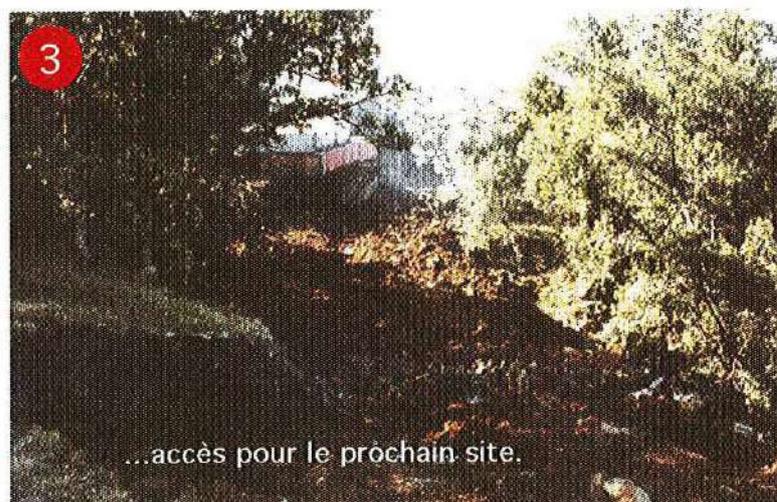
Travaux de sécurisation des cheminées au droit de la chambre:

L'accès à la galerie et les accès par les cheminées ont été condamnés. Le puits a été entièrement comblé.

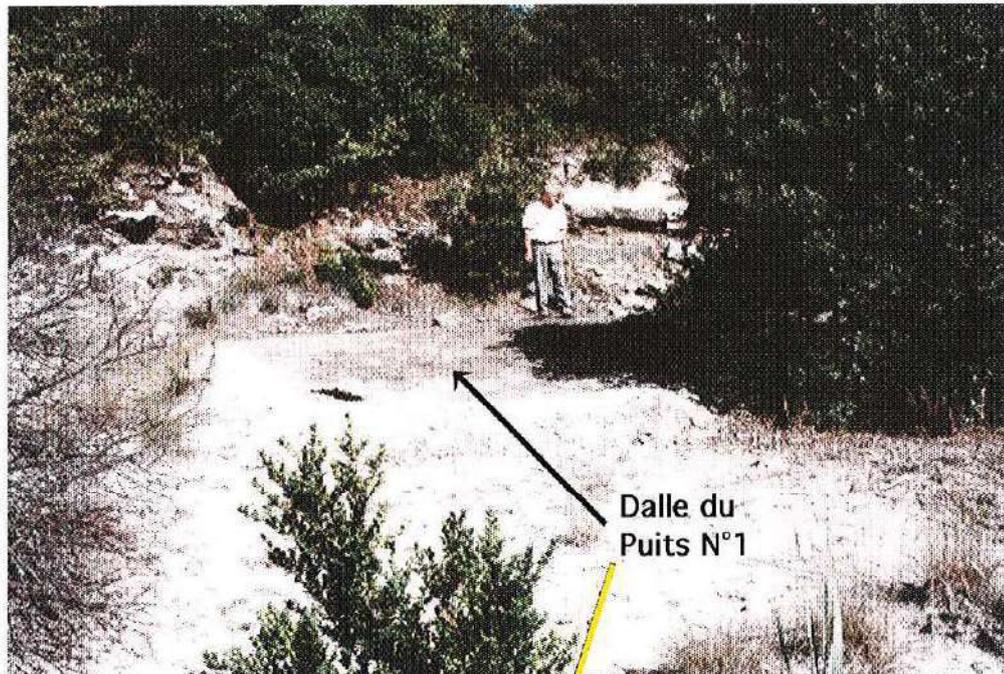
Dalle du  
Puits N°1

Sur le site de ce puits, subsistaient les ruines d'une bâtisse et les murs d'un ancien transformateur. Tous deux ont été rasés à l'occasion des actuels travaux de sécurisation.

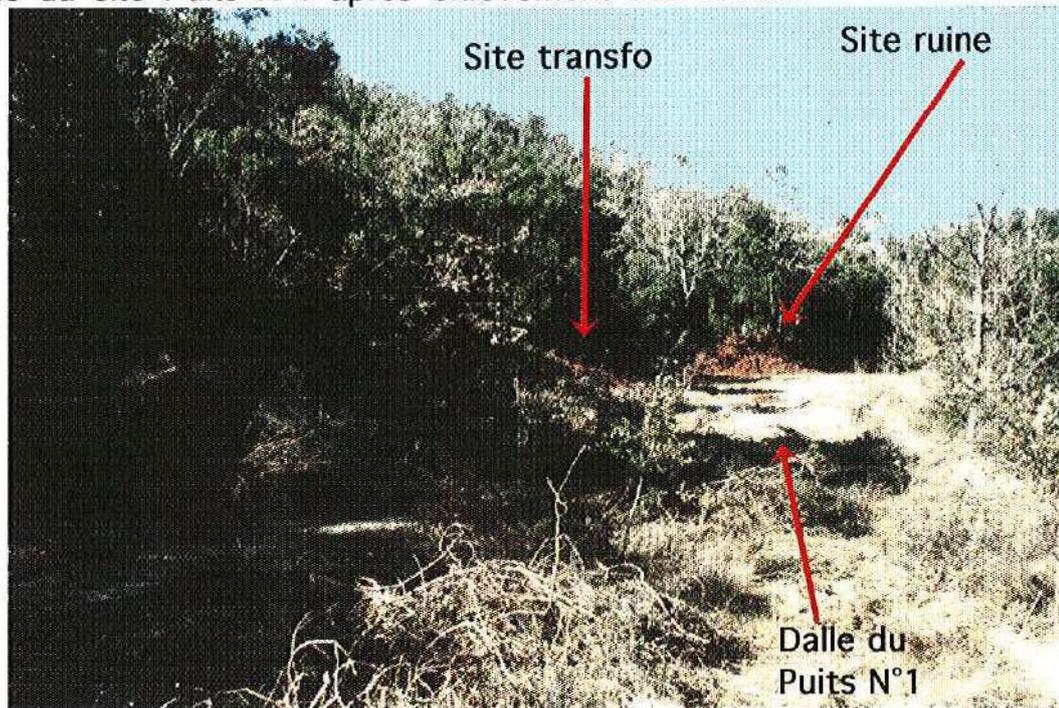
Vue du site Puits N°1 après enlèvement des ruines:

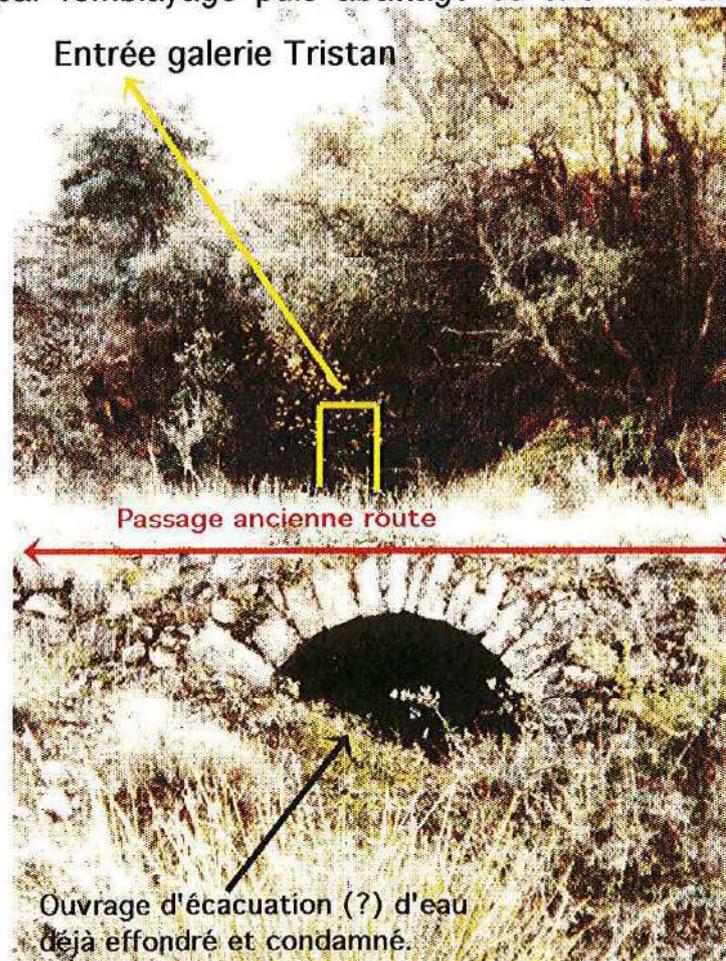
**4.4.1.2 La galerie Tristan**, située au bord de la route, a été condamnée par remblayage puis abattage du toit. Vue avant travaux:

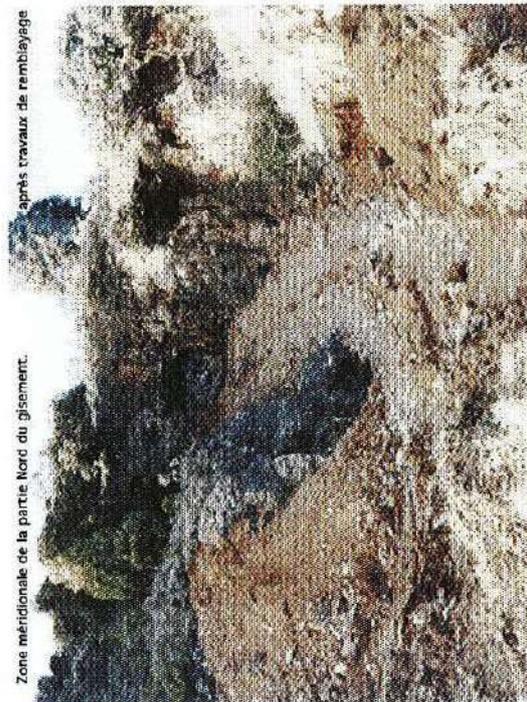
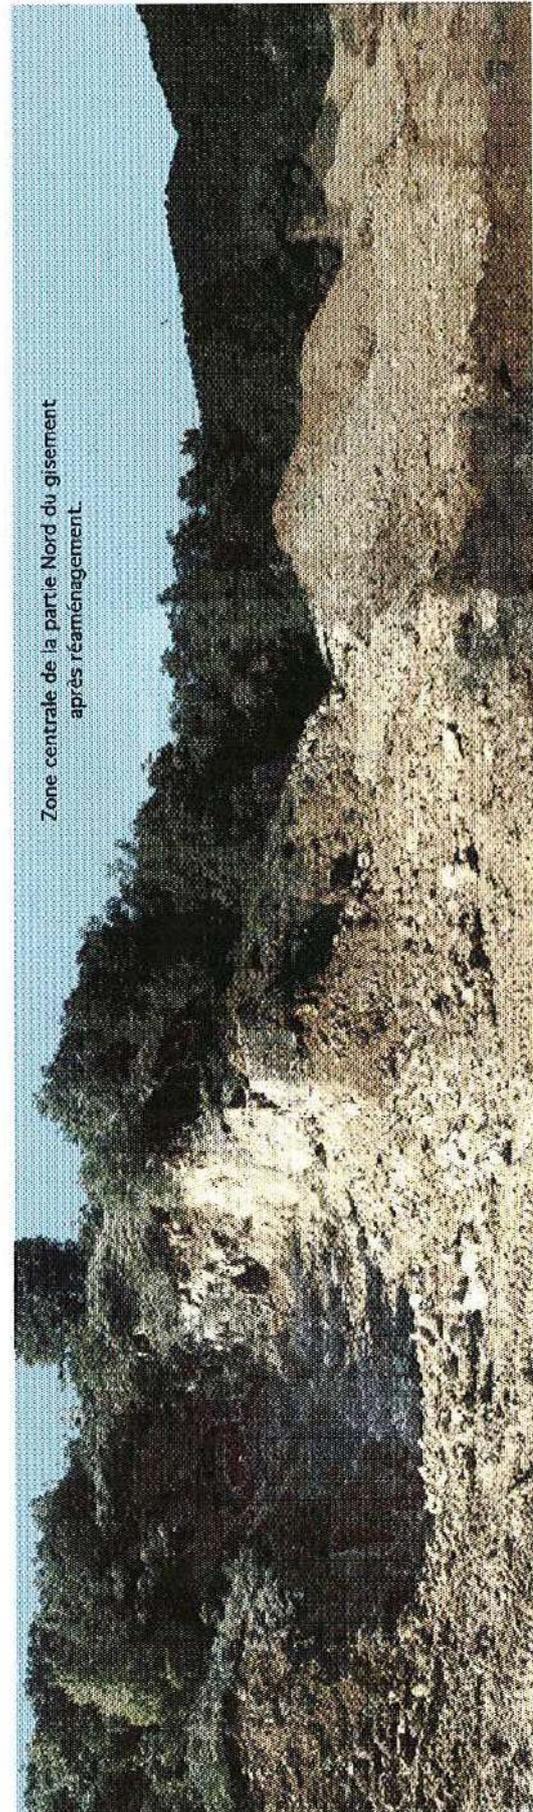
Vues des importants travaux de remblayage et de réaménagement de la partie Nord du gisement:

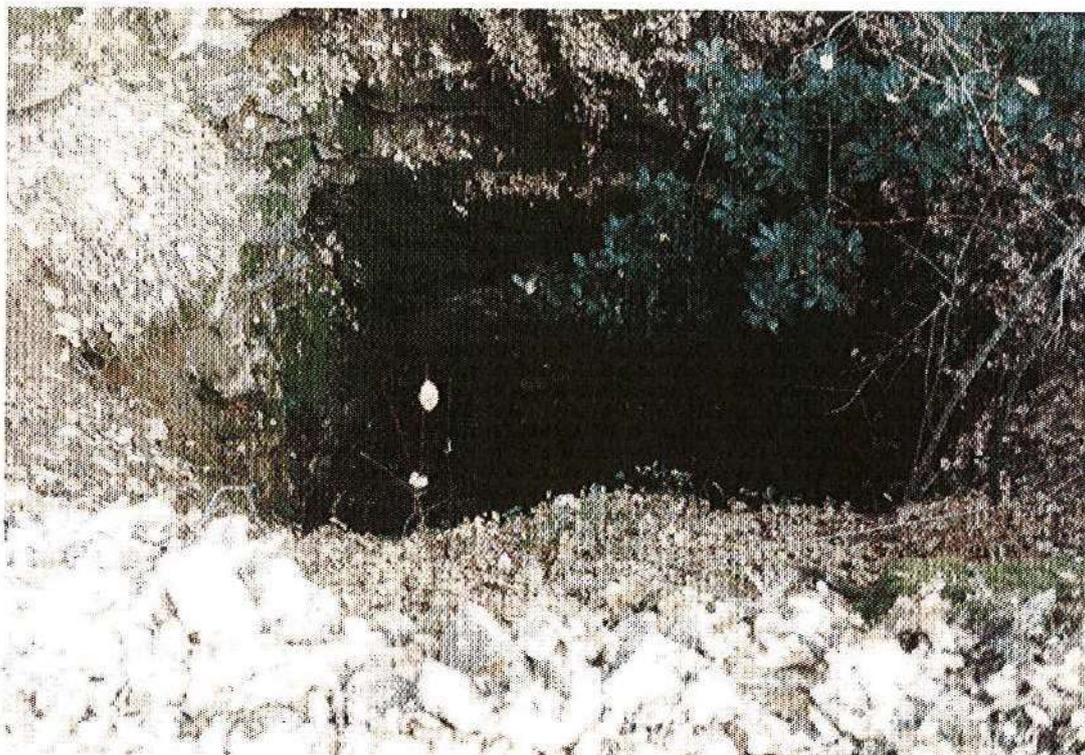
Vue du puits avant les travaux:

Le puits de 4 x 3 m de section a une profondeur de 45 m. Il n'est pas protégé et est situé à une dizaine de mètres du chemin qui remonte la colline. Ce puits représente donc un danger.

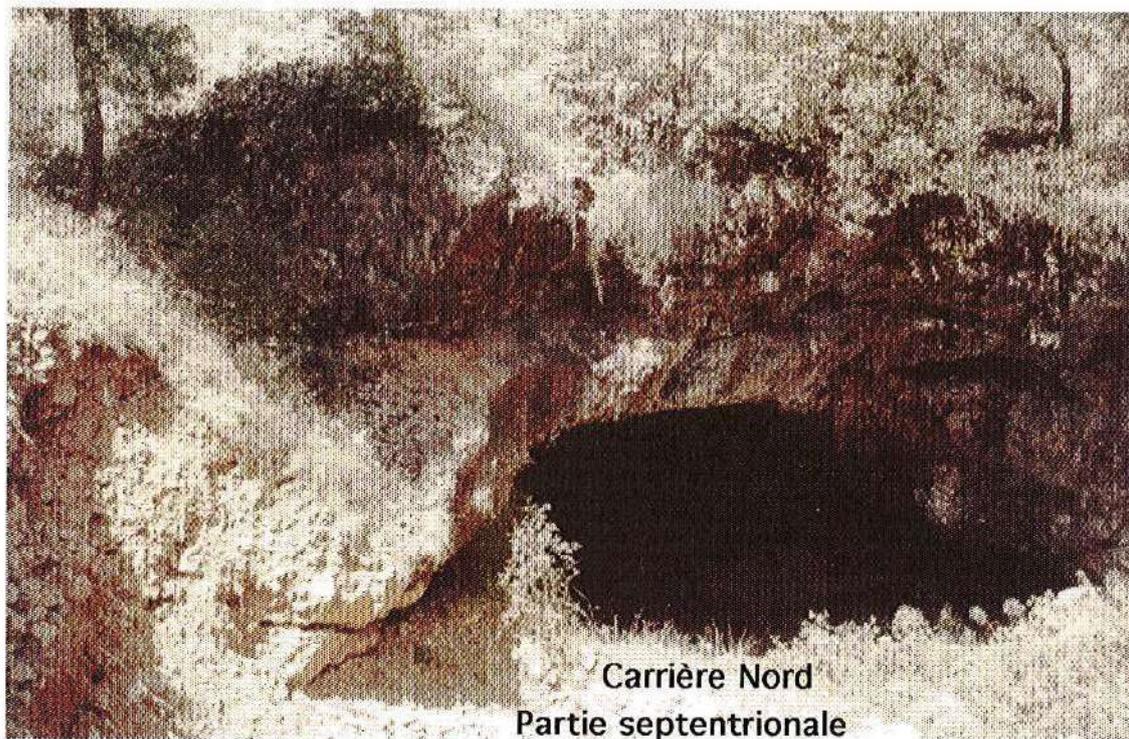
\* La partie septentrionale de cette carrière est profondément excavée avec un surplomb dangereux. Le fond de la carrière est ennoyé dès l'apparition des premières pluies.

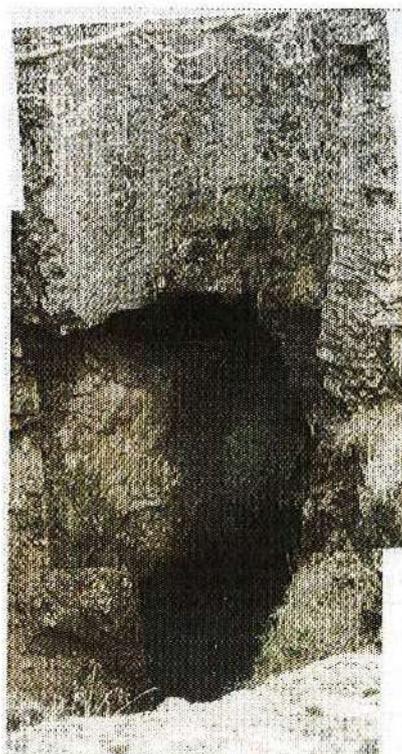
\* A la partie Sud de la carrière nous avons un profond puits dont les parois supérieures sont renforcées par un mur de moellons en ruine. Nous avons également accès à des chambres au Sud-Est (voir photo, page suivante).

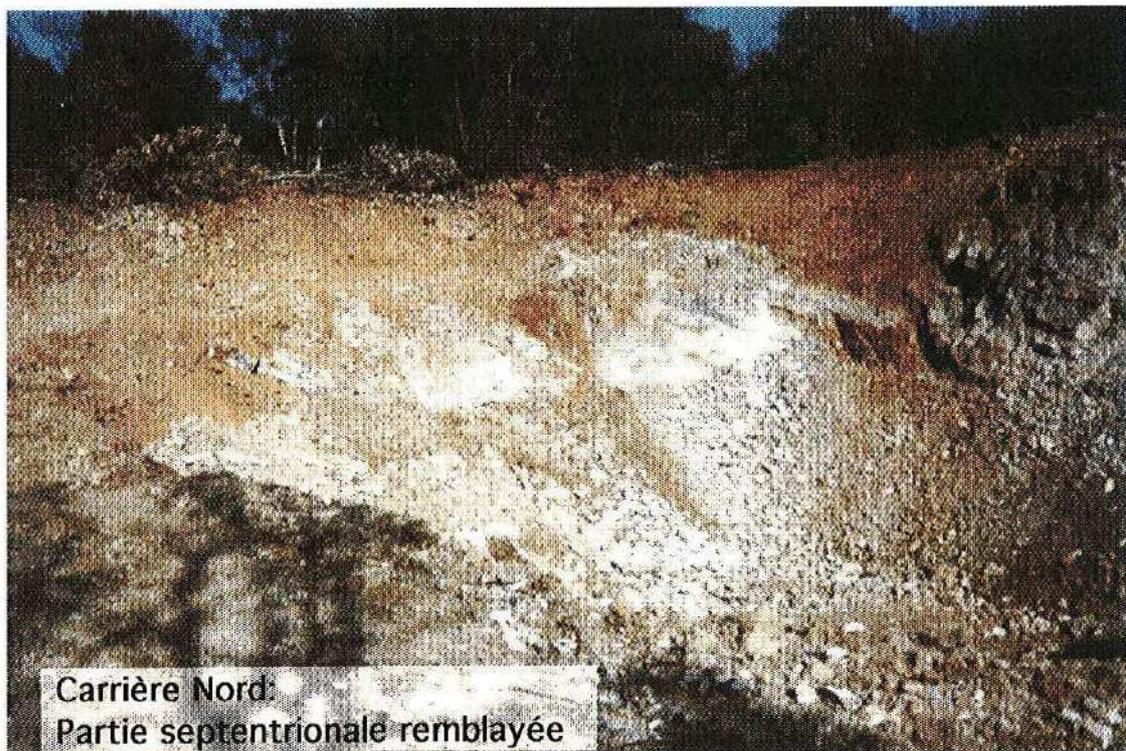
Carrière NORD: partie Septentrionale remblayée:

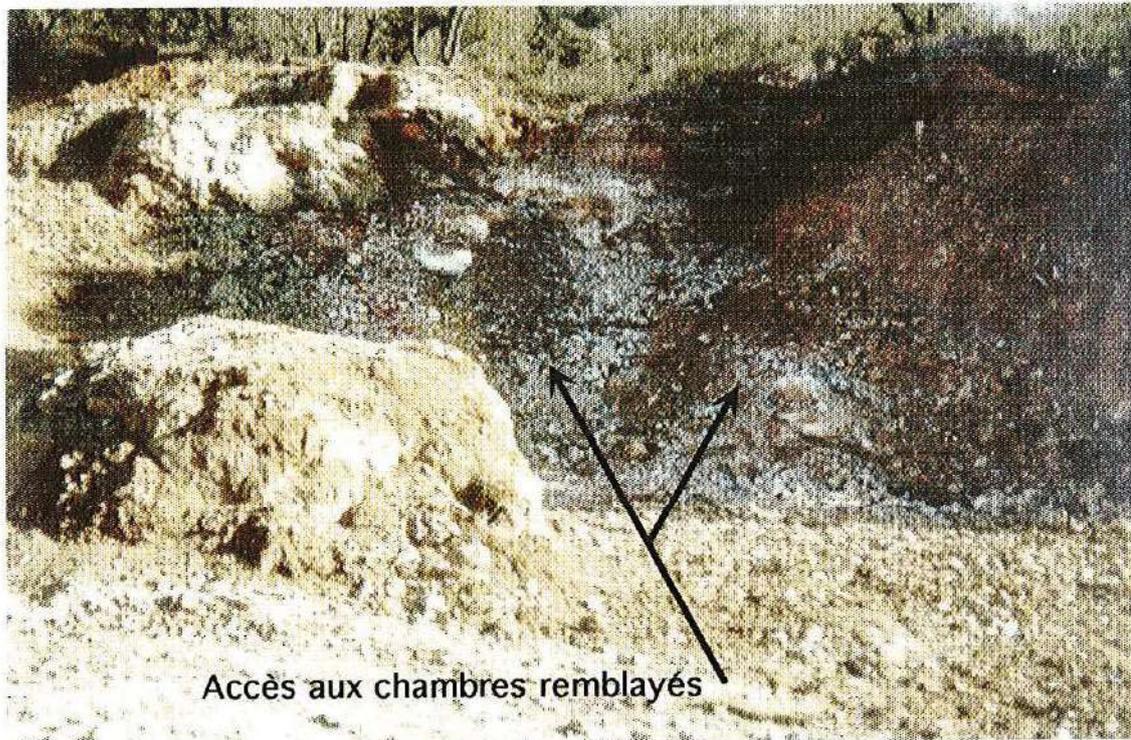
Carrière NORD: partie centrale (Sud-Est) remblayée:

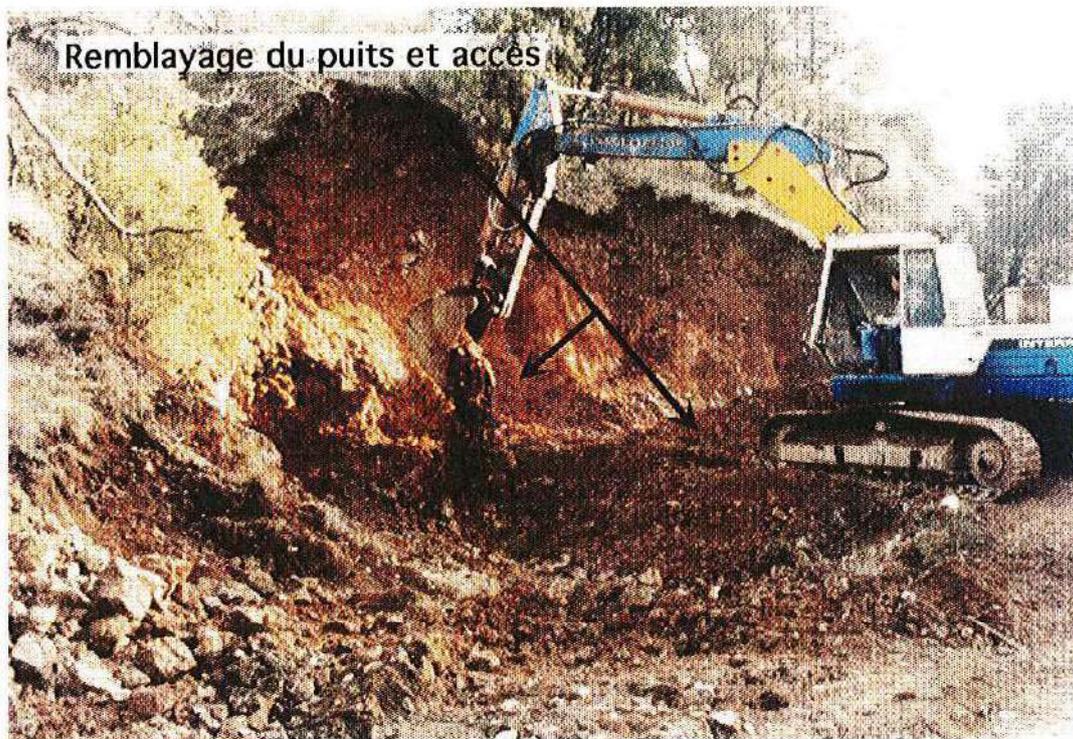
Carrière NORD: partie Sud remblayée:

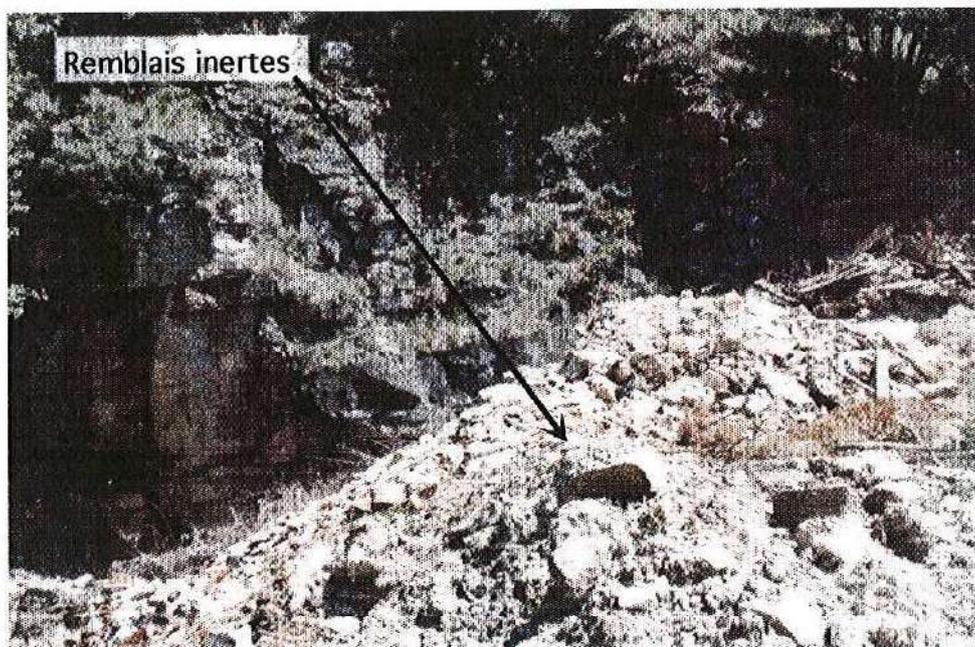
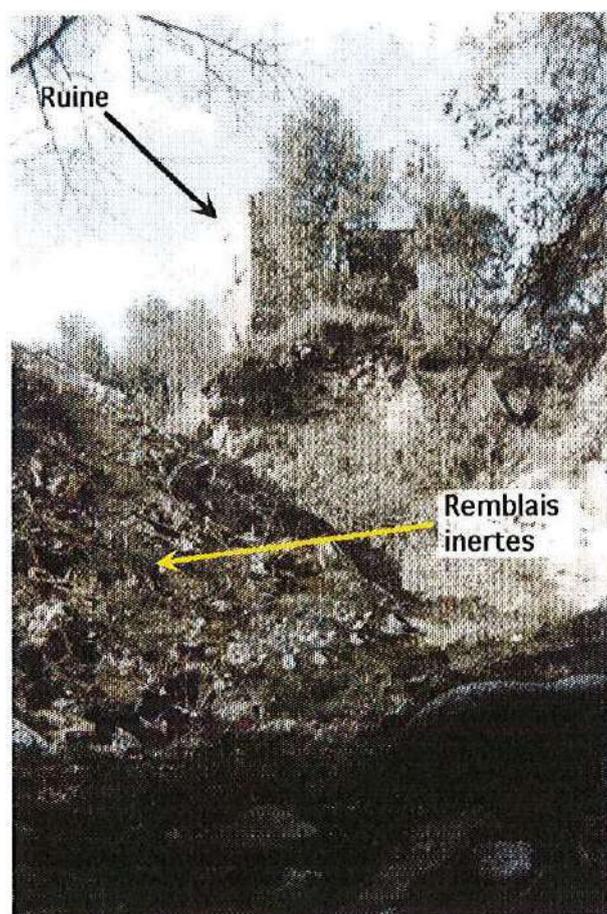
Cette carrière, est en voie de comblement par des débris inertes provenant des travaux effectués dans la commune.  
Une construction en ruine surplombe la carrière.

La ruine a été abattue et nous avons poussé les débris inertes de façon:

- à condamner les accès à la galerie située au Nord;
- à remblayer le puits Cazalis.

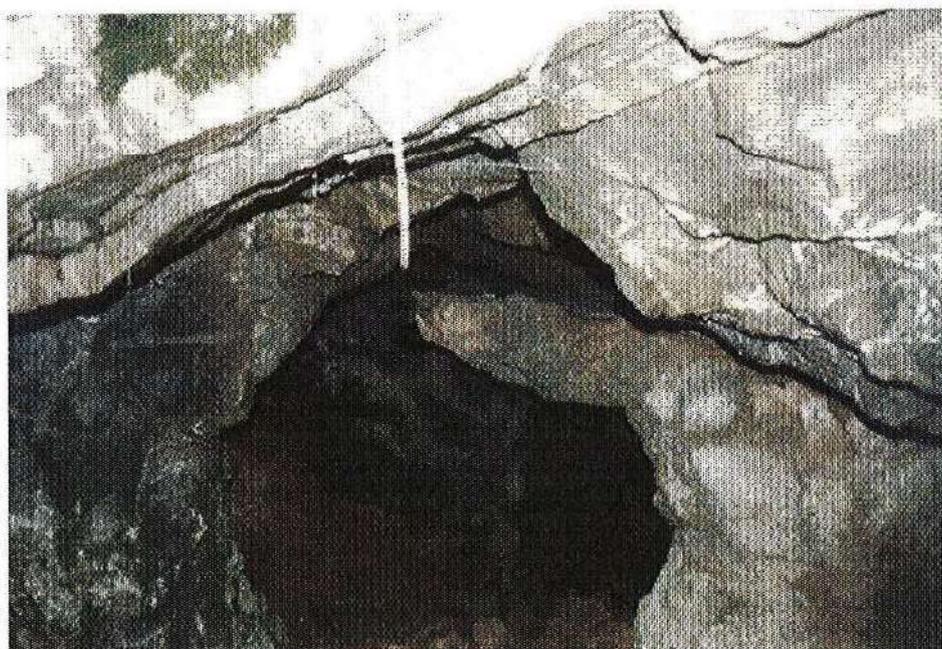
\* A l'Ouest de la carrière Cazalis, subsiste un bout de galerie passant à quelques dm sous la route. Cette galerie est aisément accessible.

Au droit de la galerie, la route a été effondrée au brise blocs. L'excavation a ensuite été comblée. Les photos de la page suivante, montrent le site après les travaux.
