## DIAGNOSTIC ENVIRONNEMENTAL

### INTERPRETATION DE L'ETAT DES MILIEUX (IEM)

### ANCIENS SITES MINIERES SUR LES COMMUNES DE SAINT-FELIX-DE-PALLIERES ET THOIRAS (30)

#### RAPPORT PHASE 1 ETUDE HISTORIQUE ET DOCUMENTAIRE RECENSEMENT DES USAGES

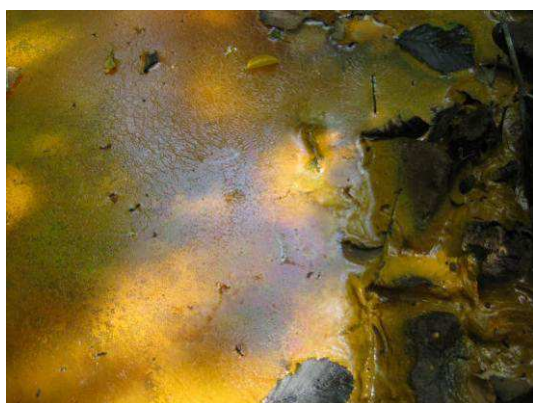
Photo 3 : Eaux stagnantes du ruisseau Paleyrolle au droit de la verse (irisation + dépôt de fines)

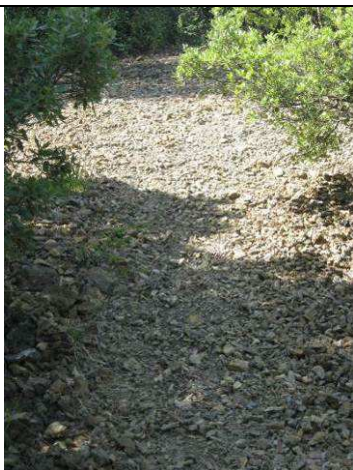
Photo 7 : Verse de stériles au niveau de l'ancienne ruine au Sud de la mine Joseph

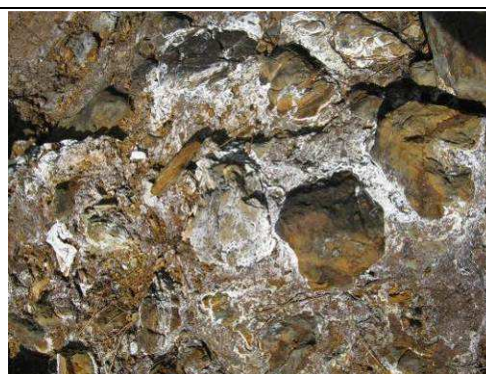
Photo 10 :Oxydation de surface (salpêtre)

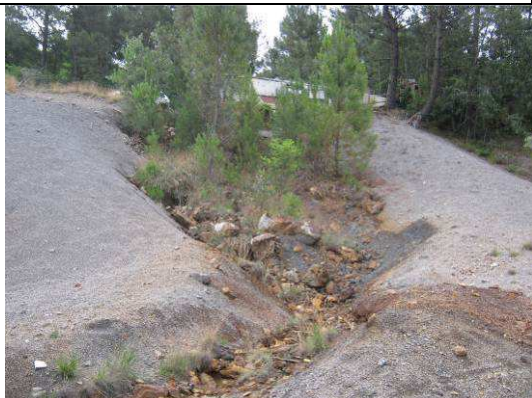
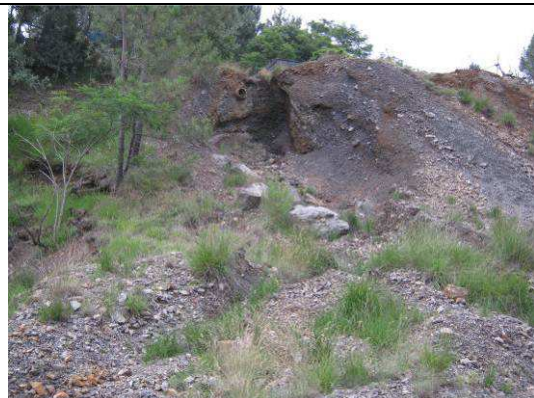
Photos 26 et 27 : Ravinements et exhaure sur le dépôt de stériles

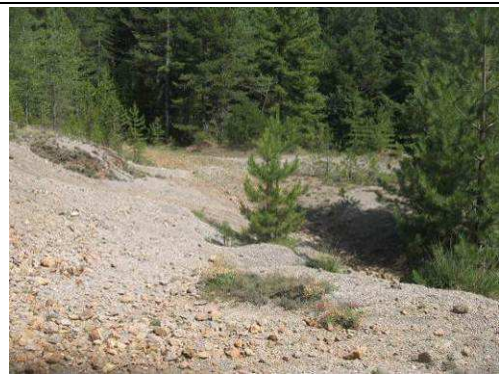
Photo 33 : Dépôt de stérile plus au Sud (Puits N°1) avec traces de circulation (motocross, quad) et ravinements

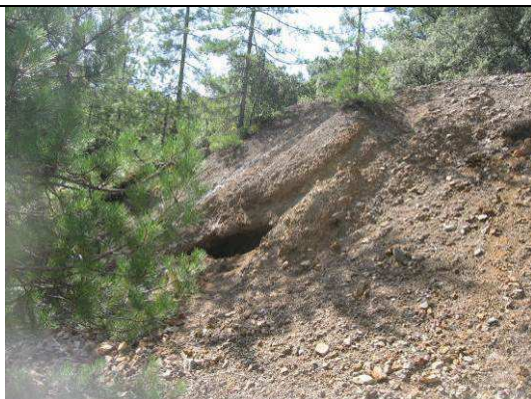
Photo 34 : Instabilité au niveau des dépôts de stériles (zone cross) (coordonnées Lambert 3 : X=728 230 ; Y=194 600)

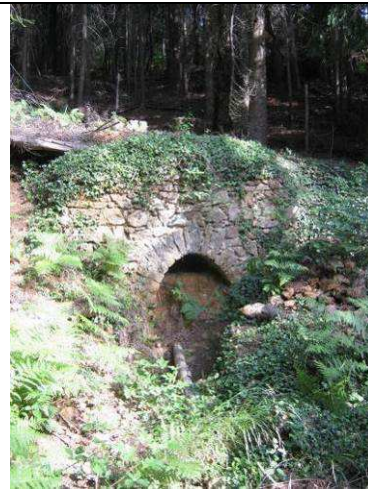
**Photo 36 : Entrée de galerie (coordonnées Lambert  
3 : X=728 544 ; Y=195 686)**
