**OBJET** : Zone(s) présentant de fortes concentrations en plomb et autres métaux sur votre commune.

## *La Coste*

Visite rapide de site effectuée dans le cadre de l'IRM « environnement » (Inventaire des Risques Miniers environnementaux).

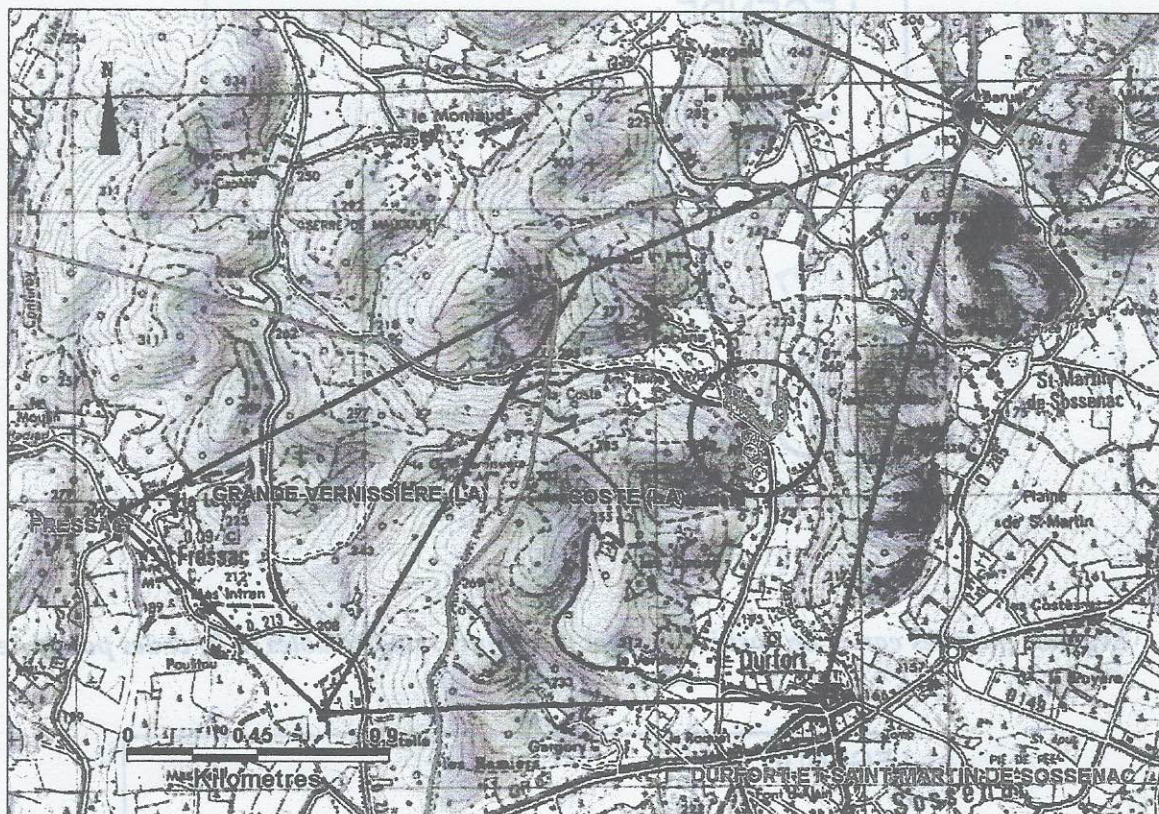
**Carte 1 : Carte de localisation générale du secteur étudié**

**Commune principale concernée** : Durfort-et-Saint-Martin-de-Sossenac (carte 1)

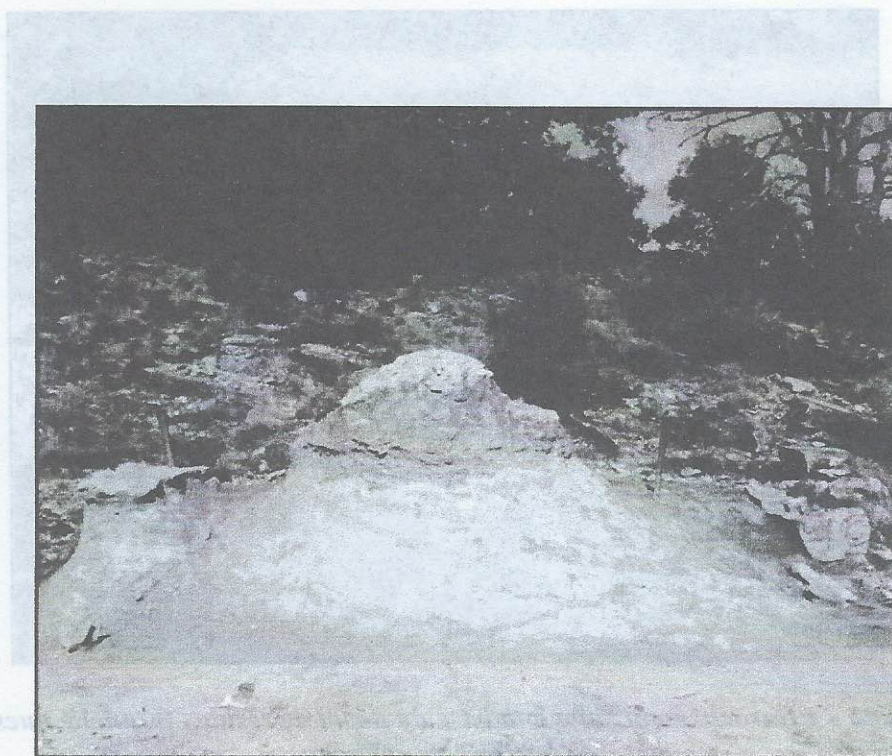
Ce dépôt de résidus fortement contaminés en plomb, en zinc et localement en arsenic montre clairement l'existence de ravines importantes indiquant des départs massifs de matériels particuliers au sein des ruisseaux qui le bordent. Ceci est particulièrement bien marqué au niveau de la pointe du « V » du dépôt où il existe des traces évidentes de départ de résidus (photo 4). Nous rapelons qu'une mesure effectuée sur les sédiments d'un des deux ruisseaux (point PT16) indique une teneur moyenne en plomb (709 ppm) et très élevée en zinc (1.16 %).

*Photo 4 : Trace d'érosion hydrique affectant le stock de résidus de traitement*

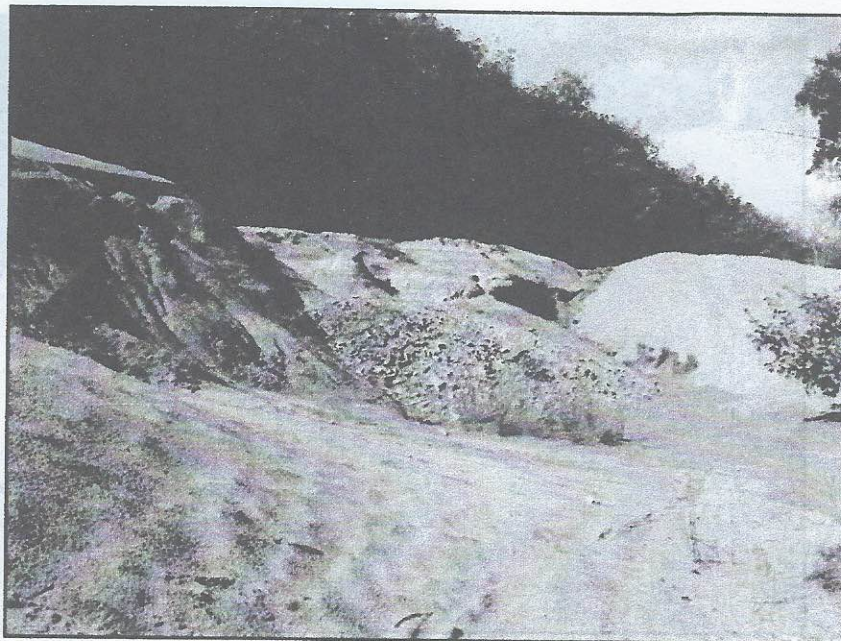
**Description :** ce point remarquable représente le dépôt principal de résidus de traitement trouvé sur le site. Il possède globalement la forme d'un « V » dont la pointe coïncide avec la confluence des deux ruisseaux qui le bordent (carte 2). Dans son premier tiers nord la branche ouest a semble-t-il fait l'objet d'un recouvrement de terre végétale. Elle a également fait l'objet d'un enrochement en bord de ruisseau (photo 2) permettant ainsi de limiter les décharges de matériel particulaire lors des forts épisodes pluvieux. Une mesure effectuée sur le sol situé au pied de cet enrochement, directement en bordure de ruisseau (point PT14), indique une faible teneur en plomb (98 ppm) et une teneur très élevée en zinc (1.31 %). Une autre mesure effectuée au dessus du mur de soutènement sur un matériau noir plus ou moins induré (point PT15) indique une faible teneur en plomb (489 ppm) et une teneur moyenne en zinc (3277 ppm). La teneur en arsenic y est par contre très élevée (de l'ordre de 1500 ppm).

*Photo 1 : Vue partielle des dépôts de résidus de traitement situés à proximité des habitations*

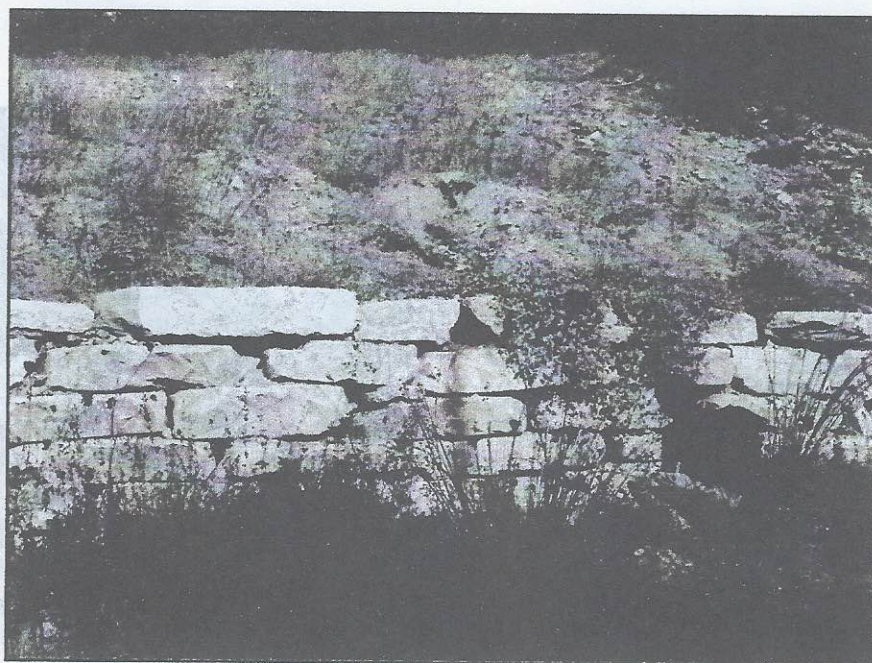
*Photo 2 : Enrochement situé à la base du dépôt de résidus (branche ouest) en bordure de ruisseau*
