CONCESSIONS de LA CROIX DE PALLIERES de VALLERAUBE de PALLIERES ET GRAVOUILLERE

ETAT DES LIEUX et TRAVAUX D'AMENAGEMENT

1. INTRODUCTION - OBJECTIF DE L'ETUDE ET DES TRAVAUX

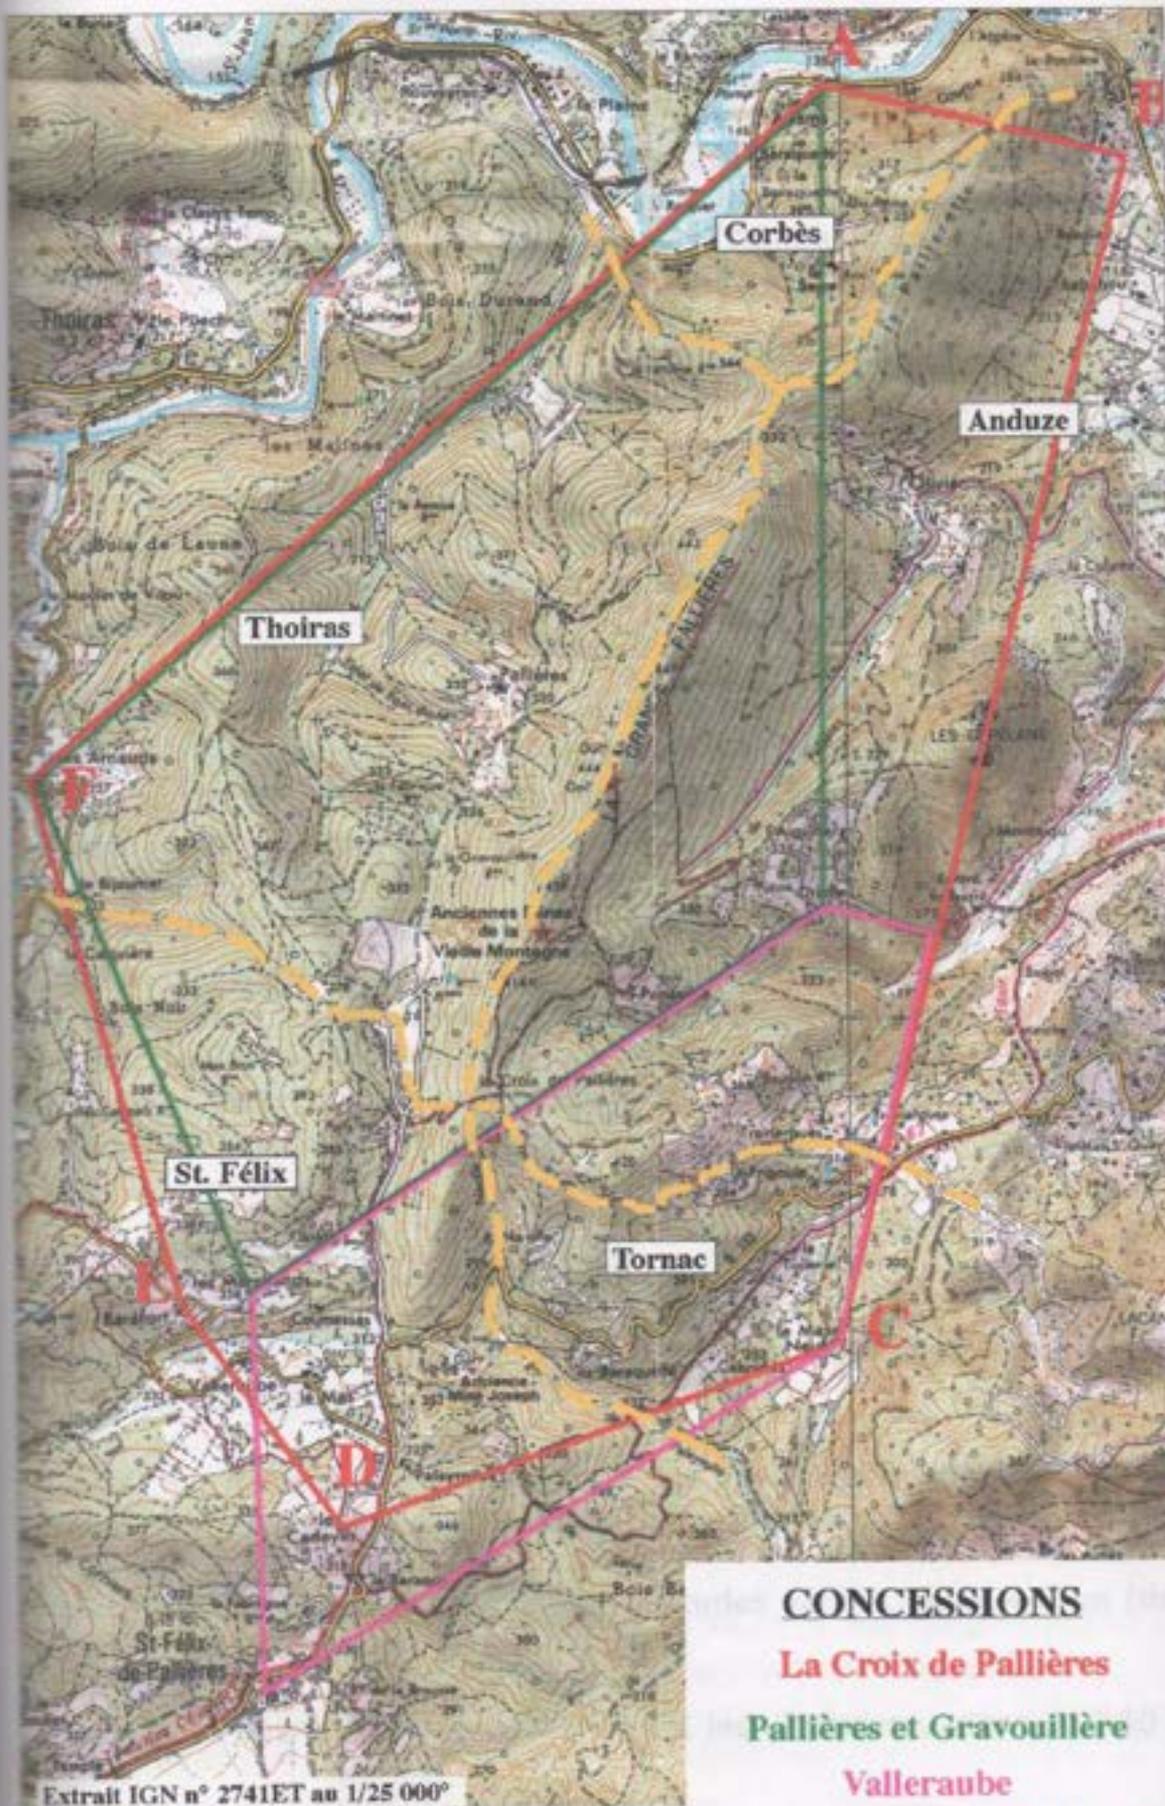
Extrait IGN n° 2741ET au 1/25 000°

CONCESSIONS

La Croix de Pallières

Pallières et Gravouillère

Valleraube

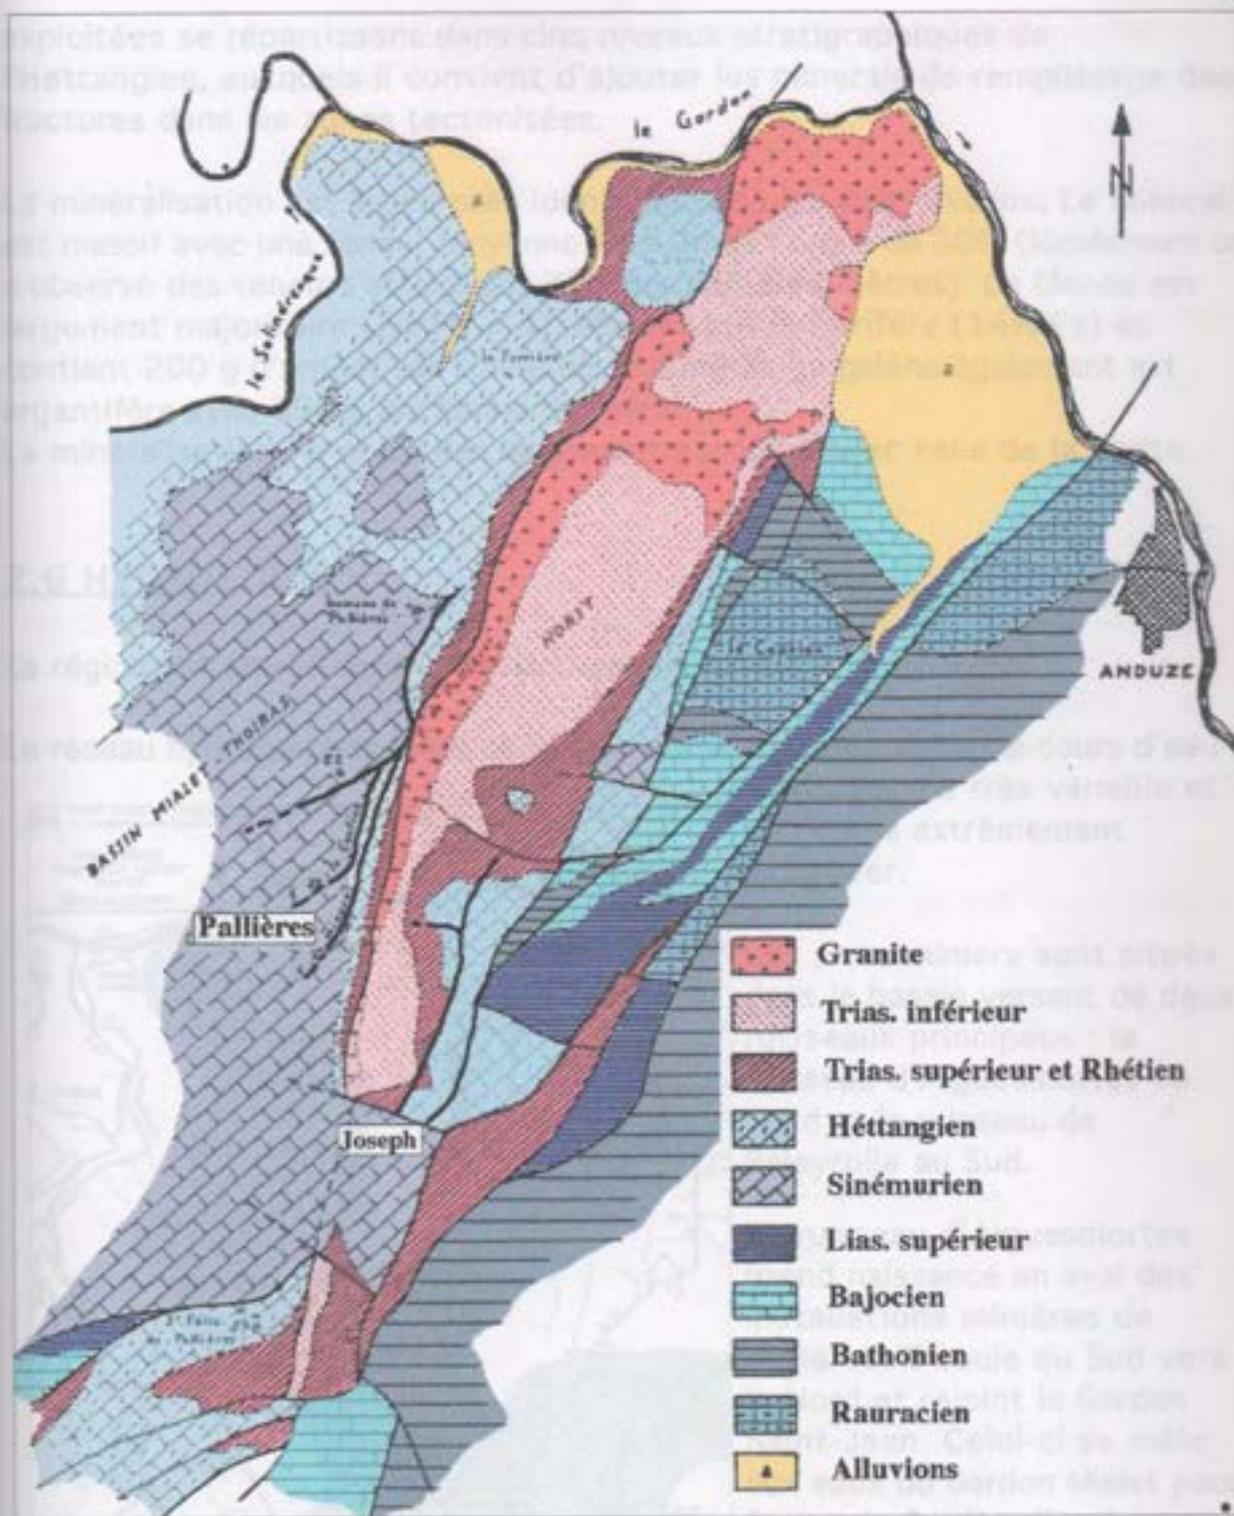
Le gîte de Pallières se situe dans la partie médiane de cette unité. La zone est orientée N.NE-S.SO et est constituée de dépôts Triasiques et Liasiques. Un réseau de failles définit un horst vigoureusement érigé au tertiaire et généralement coiffé de Trias à pendage 25° E.SE. Il est encadré par deux compartiments effondrés à l'Est: la zone du Capelan formée par une succession de marches de dépôts jurassiques; et à l'Ouest le bassin Liasique de Mialet-Thoiras (voir carte de la page suivante).

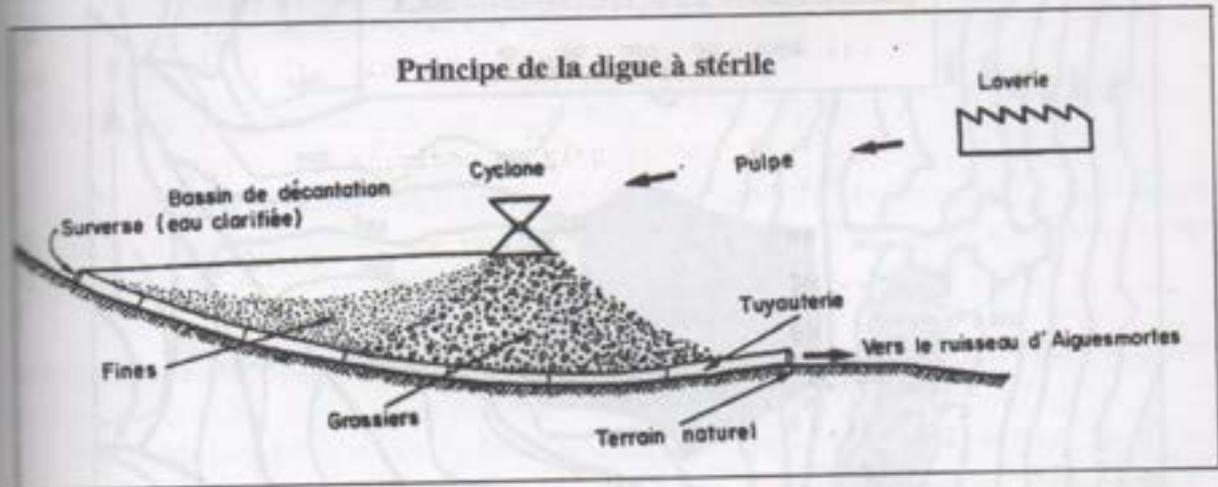
Le cyclone et la bouche d'exhaure sont progressivement surélevés en fonction de l'élaboration du dépôt.

Les stériles se présentent sous forme d'un sable carbonaté très fin (0 à 200 μm), gris et homogène.

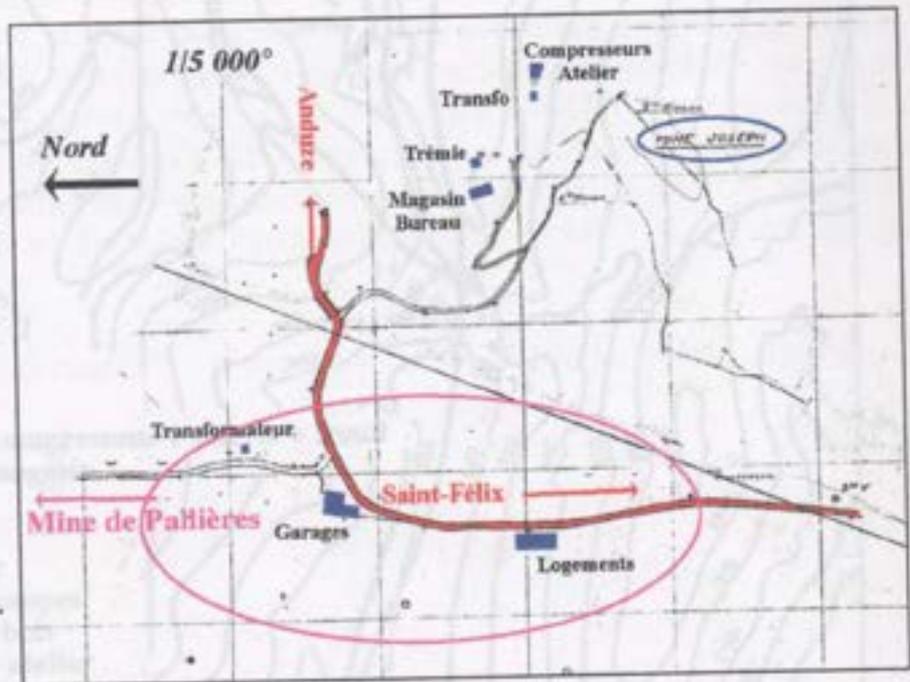
La mine de Pallières par contre possédait de très nombreux locaux d'équipement bâtis en surface sur le carreau d'exploitation (conf. figure de la page suivante): laboratoires, hangars, ateliers, cantines, logements, transformateurs, chevalement, magasins, bureaux etc...

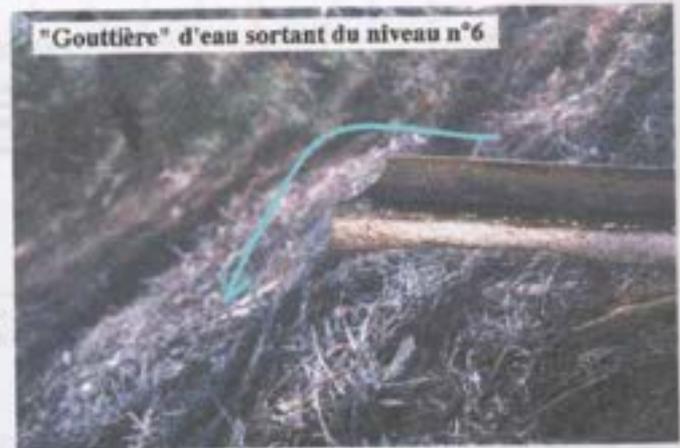
Pour illustrer l'interprétation de ces analyses, nous présentons ci-après le graphique de l'évolution de la conductivité en $\mu\text{S}/\text{cm}$ en fonction du temps pour chaque point d'échantillonnage. Les autres graphiques pour le Zinc, le Plomb, le Cadmium et le Fer sont reportés en annexe. Il en est de même pour les résultats bruts et les normes définissant les critères d'appréciation de

Jusqu'à fin 1996, seule subsistait une petite gouttière servant à évacuer les eaux de la galerie du niveau n° 6. Cet écoulement était de faible débit (suivant la saison il variait de qlq litres par heure à une centaine de litres par heure). Nous avons fait un suivi qualitatif de cette eau - et de son impact sur le ruisseau de Paleyrolle - de novembre 1995 à mai 1997. Les prélèvements et analyses ont été effectués par le Laboratoire agréé Europe Sols (Nîmes).

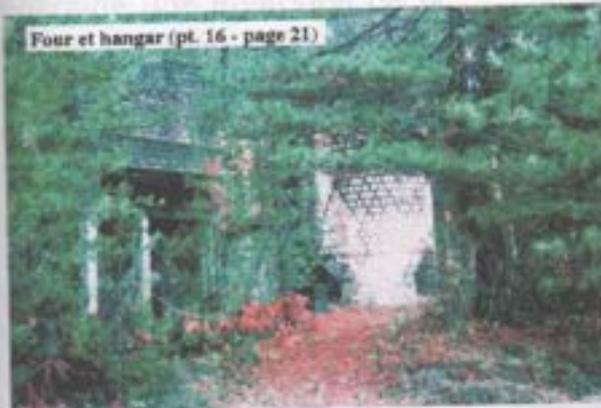
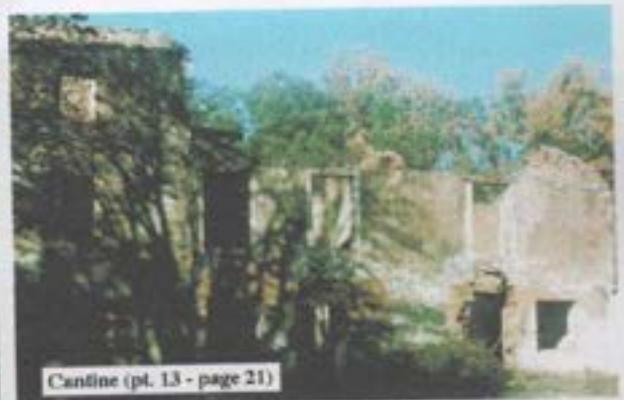
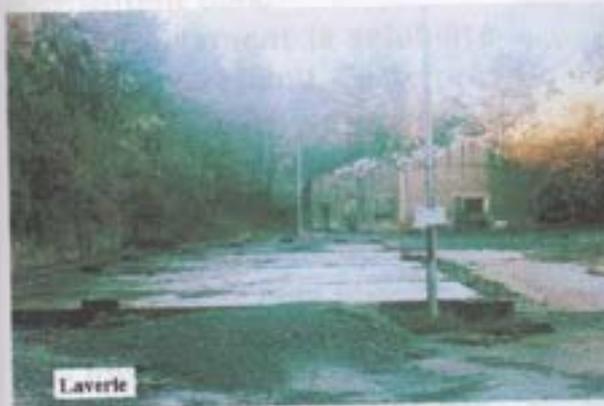
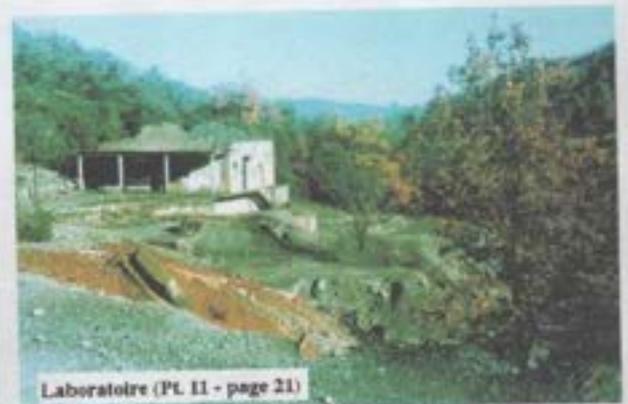
En dehors des garages et des logements figurants à la page 20, toutes ces infrastructures ont été rasées. Seules quelques dalles de fondation subsistent. Elles ne présentent absolument aucun danger, de plus des personnes ayant connus le site en exploitation souhaitent les garder en souvenir du passé.

Les haldes situées entre le laboratoire et la laverie ont été remodelées, sous-solées et plantées (650 pins).

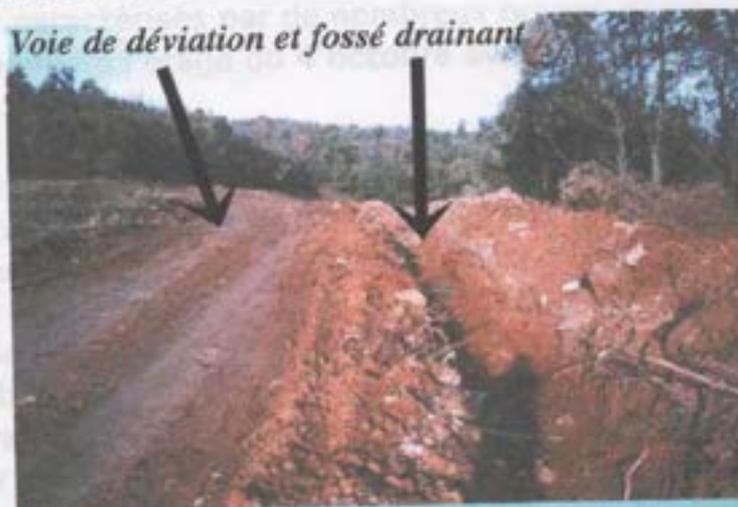
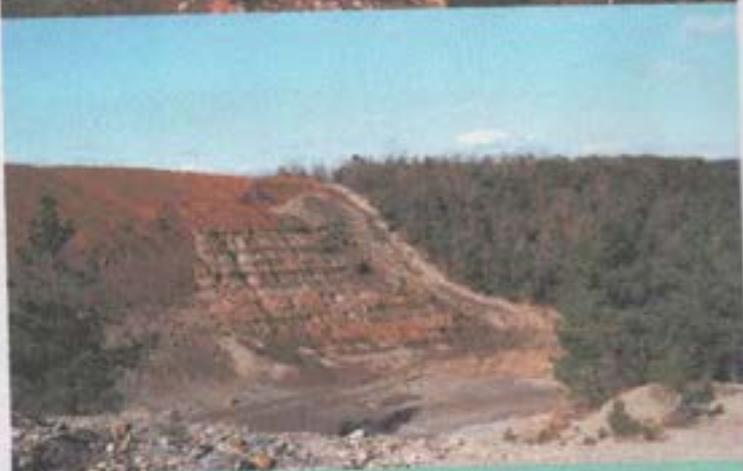
- Débroussaillage d'une parcelle appartenant à Union Minière pour exploiter la terre argileuse devant recouvrir la digue;
- Création de la tranchée drainante autour de la digue (580 m de long);
- Mise en place de 150 tonnes de blocs pour l'enrochement devant bloquer le pied Est de la digue;
- Création d'un voie à l'Ouest de la digue pour dévier la circulation des véhicules qui empruntaient le site;
- Reprofilage du plateau de la digue, amenée de 15 000 m³ de terre et leur épandage sur toute la digue (épaisseur de 30 à 50 cm).
- Plantation d'arbres de haut jet, d'arbres de cépées et d'arbustes sur 60 ares en partie plane et 40 ares sur le talus. La densité de plantation est de 2 500 plants/ha.
- Ensemencement général de la digue (graminées

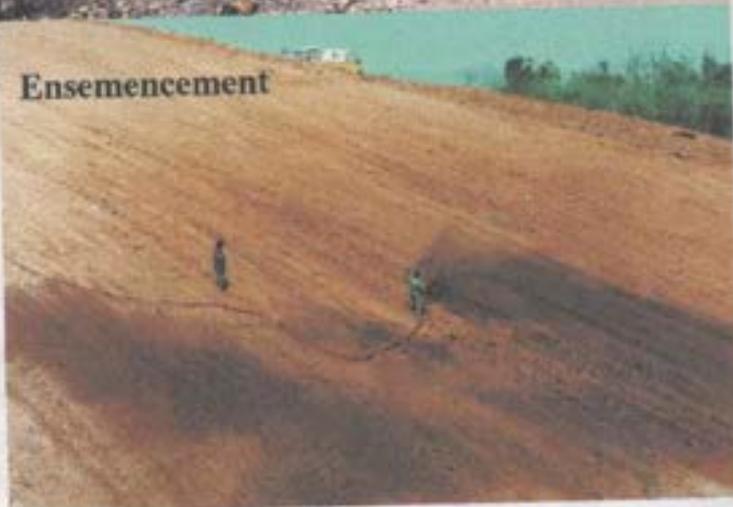
légumineuses et divers vivaces)

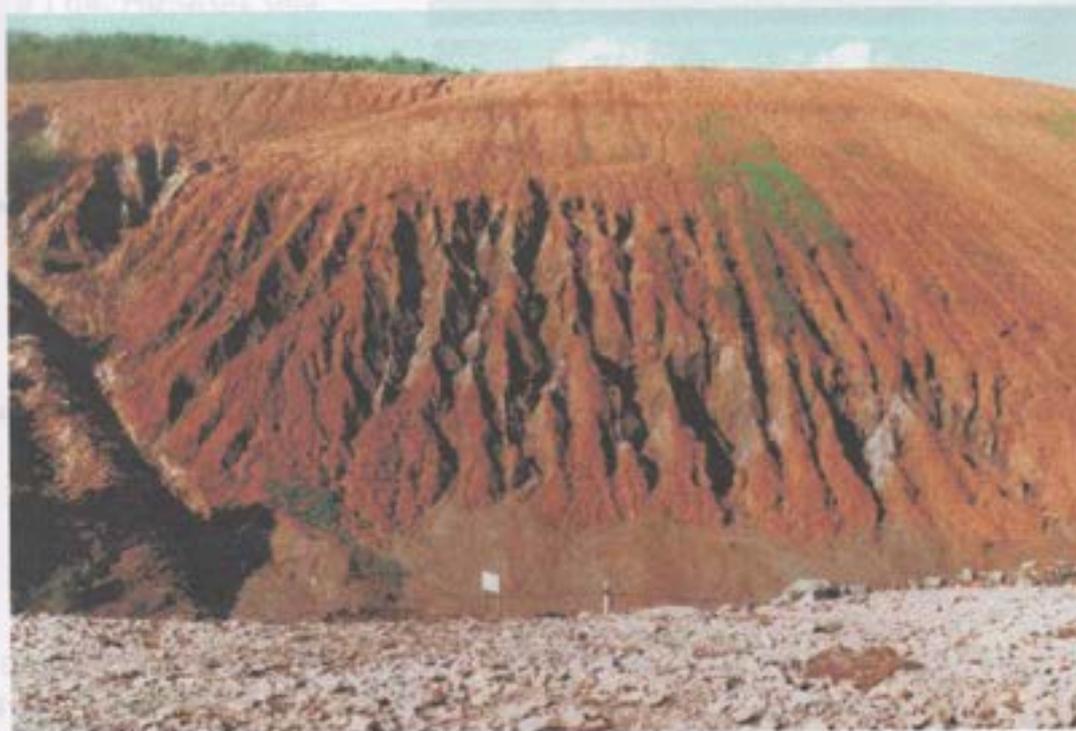
Ces conditions climatiques particulièrement défavorables ont pénalisé la bonne implantation de la végétation avant les périodes orageuses de l'automne. D'importants ravinements sont ainsi apparus.

Les dégâts ne concernaient que les flancs de la digue. La partie supérieure, plane, a été bien profilée et a bien joué son rôle en drainant les eaux de précipitation vers la buse d'évacuation. Les fossés creusés sur le pourtour ont également bien rempli leur fonction de dévier les eaux de ruissellement.

Nous avons dû étudier différentes possibilités pour mieux adapter l'aménagement du site au climat local caractérisé par des orages violents et des périodes de sécheresse prolongées. Le dispositif sélectionné pour combattre l'érosion avant végétalisation suffisante est la pose d'un tapis

biodégradable constitué de 10 couches de fibres de bois, chacune préensemencée. L'ensemble est protégé par un filet de jute et fixé sur le sol au moyen de deux agrafes en U par m² au moins. Outre la protection des graines, ce biojute stocke l'eau (80 l/m²) et constitue un paillage organique protégeant la terre et fournissant, à terme une couche d'humus. Les semences ont été choisies en raison de leur adaptabilité au sol minier, de leur vitesse de croissance élevée et de leur inflammabilité réduite en saison sèche.

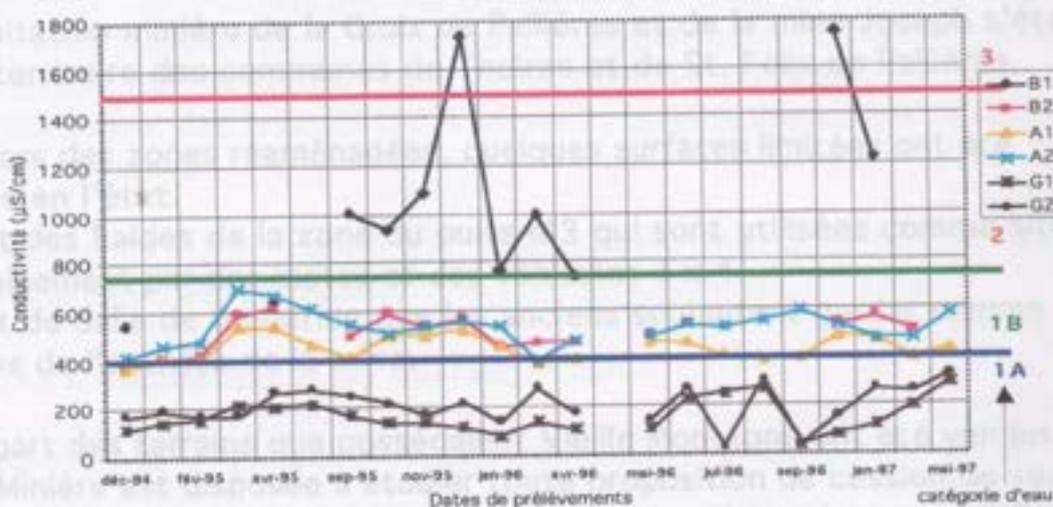
Evolution de la conductivité

Le graphique montre qu'il y a peu d'évolution de la qualité de l'eau en fonction des saisons. Nous noterons que le Gardon peut être classé

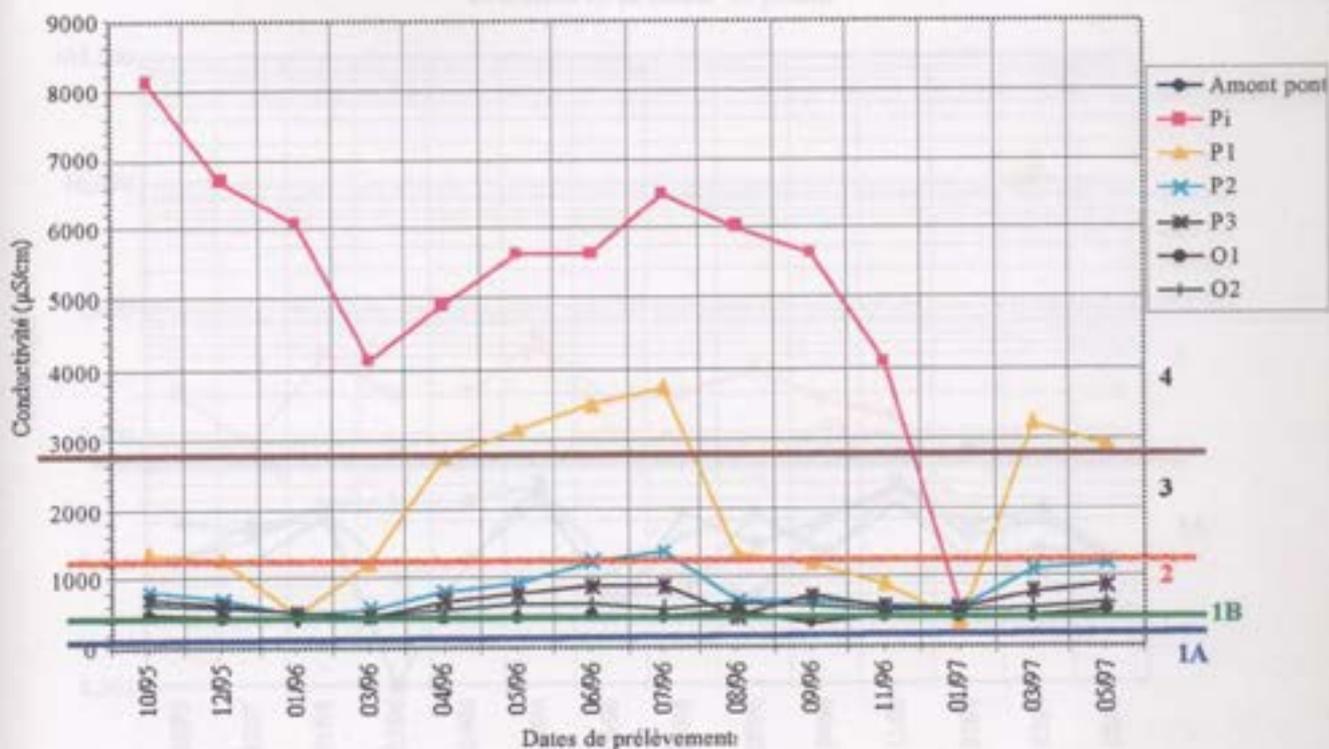
Evolution de la conductivité

Analyses chimiques effectuées sur les eaux du ruisseau Palleyrolle

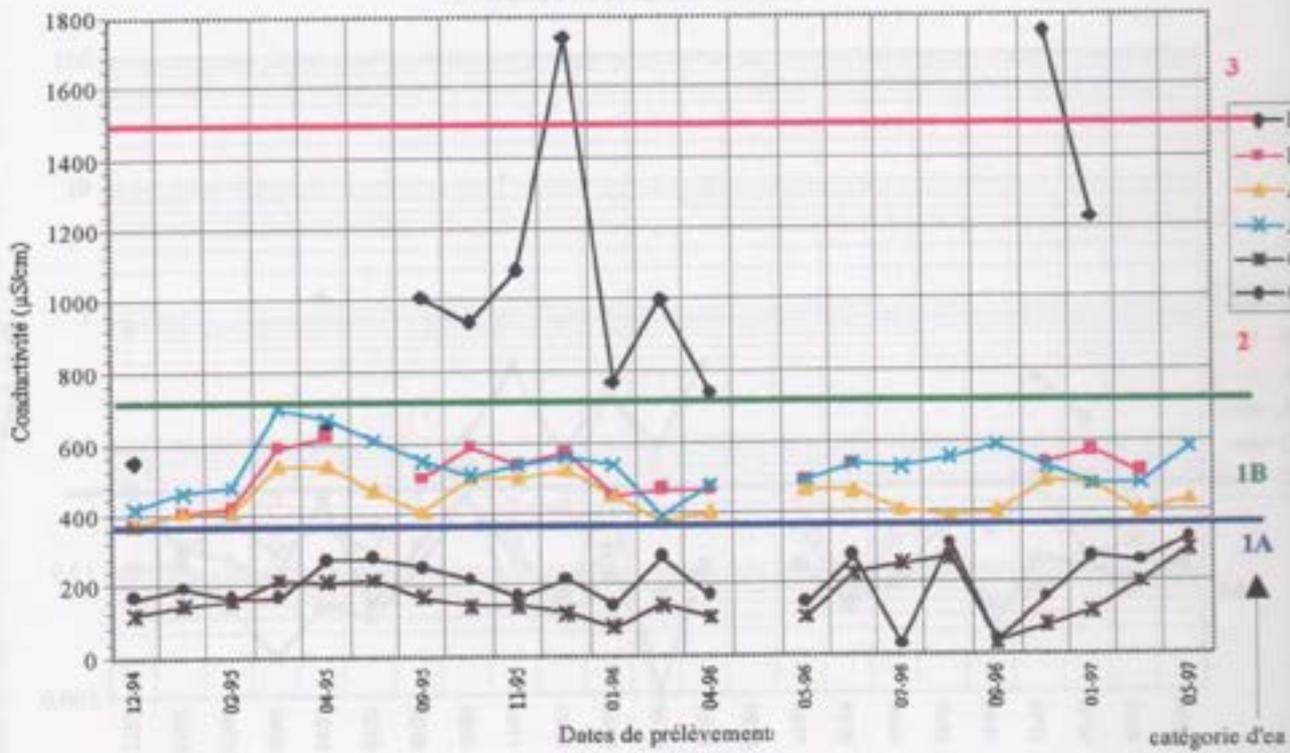
Evolution de la conductivité

ANNEXE 3
Analyses chimiques des eaux de
Aiguesmortes

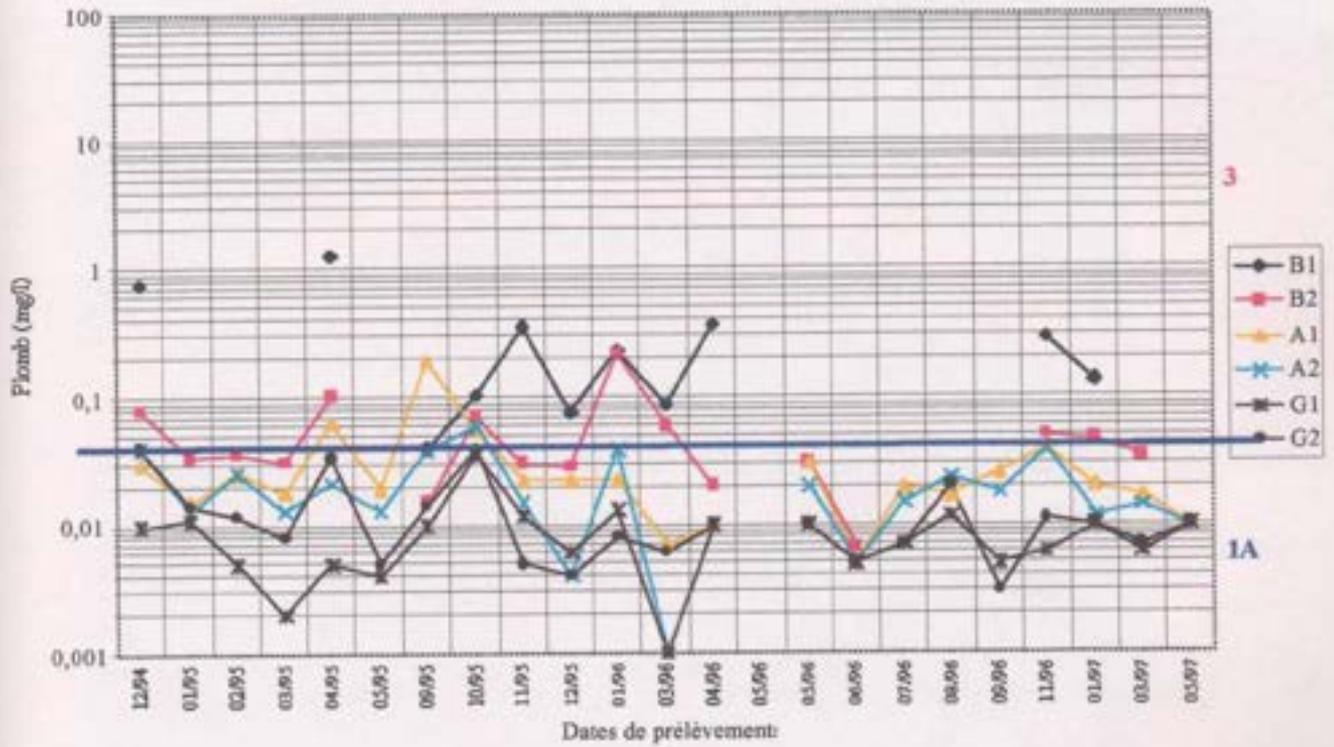
Evolution de la teneur en Plomb

Analyses chimiques effectuées sur les eaux du ruisseau Aygesmortes

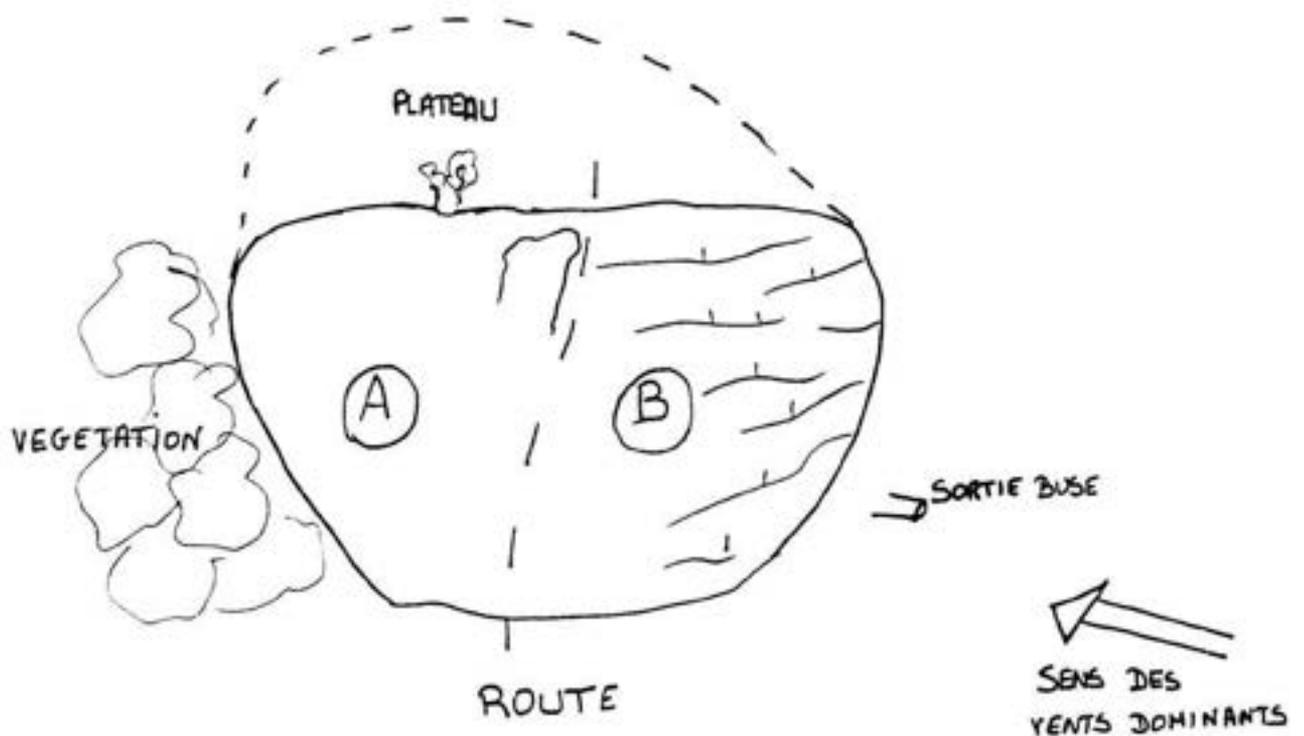
La zone 2: c'est la digue.
Au niveau du plateau, le sol paraît homogène.
Mais on observe en de nombreux endroits, une croûte blanche.
Au niveau de la pente, l'érosion est importante.
On peut distinguer alors deux parties décrites sur le schéma suivant.
