- OBJET** : Zone(s) présentant de fortes concentrations en plomb et autres métaux sur votre commune.
- P.J.** : Fiche Géodéris intitulée "La Croix de Pallières".

La Croix de Pallières

Carte 1 : Carte de localisation générale du secteur étudié

Visite de site effectuée dans le cadre de l'IRM « environnement » (Inventaire des Risques Miniers environnementaux).

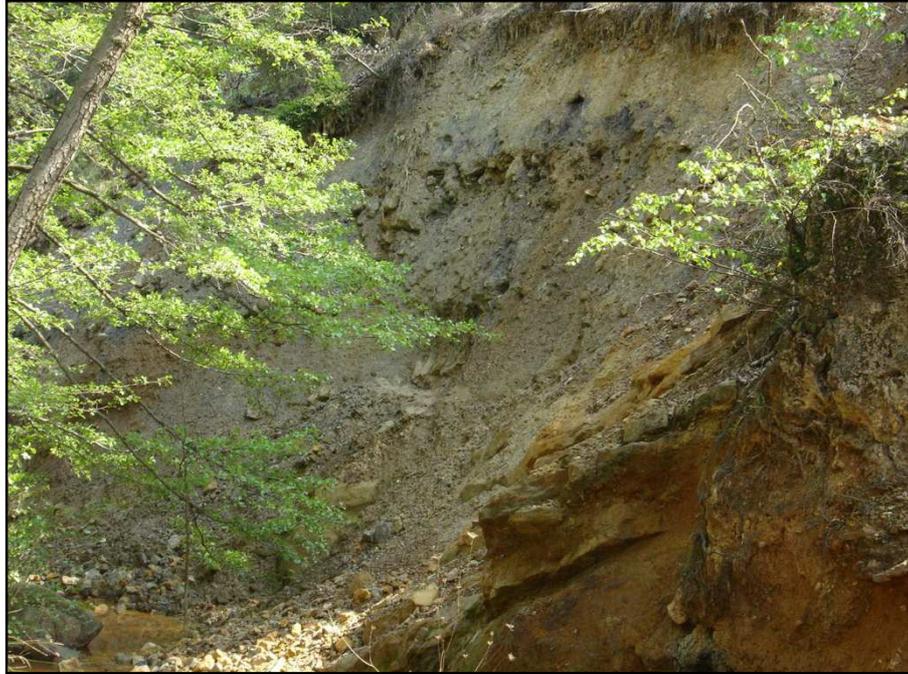
Le point remarquable PR6 (photo 1)

Situation : ce point remarquable est localisé au sud des dépôts précédents, de l'autre coté de la D133. Il est situé sur le site de l'ancienne mine Joseph et borde, en partie, le ruisseau de Palleyrolles (situé en rive droite du ruisseau).

Volume/superficie : volume très important de résidus (s'étend sur une superficie que nous avons estimé, à première vue, à 2 ha).

Description : ce point remarquable concerne l'ensemble des dépôts de résidus miniers stockés sur la mine Joseph. Ces dépôts sont constitués de matériaux de couleur et de granulométrie hétérogènes. On y trouve :

- des haldes de granulométrie grossière (décimétrique à centimétrique), mélangées à une terre de couleur grise à orangé. Les points de mesures effectués sur ces haldes (points PT20, PT21, PT22) indiquent des teneurs en plomb et en arsenic très élevées (comprises entre 1.15 % et 7 % pour le plomb et de l'ordre de 1000 à 2000 ppm pour l'arsenic). Une teneur élevée en antimoine (969 ppm) a aussi été mesurée pour le point PT20.

- des matériaux rouges de faible granulométrie et qui comportent des passées de couleurs jaunâtres à marron. Les mesures effectuées sur ces matériaux (points PT15 et PT16) montrent de faibles teneurs en plomb et en zinc (236 et 444 ppm pour le plomb, 816 ppm pour le zinc). Ces matériaux apparaissent, par contre, fortement contaminés en arsenic, la teneur affichée pour le point PT15 étant de l'ordre de 3000 ppm (teneur en arsenic non évaluée pour le point PT16).

- des matériaux limoneux de couleur marron mélangés à des cailloux de taille centimétrique. La mesure effectuée sur la fraction limoneuse (PT19) indique des teneurs très élevées en plomb, en arsenic et en antimoine (respectivement 5.8 %, de l'ordre de 3000 ppm et 1070 ppm). La teneur en zinc y est de 5609 ppm.

- des matériaux argileux fins, de couleur grisâtres. La mesure effectuée sur ce matériau (point PT17) montre qu'il ne présente qu'une très faible contamination par rapport aux autres dépôts trouvés sur le site (109 ppm pour le plomb; teneurs inférieures à la limite de détection pour le zinc et l'arsenic).

- des matériaux identiques aux précédents mais de granulométrie plus fine et où les teneurs en plomb et en arsenic sont beaucoup plus élevées (point PT18 : 4856 ppm de plomb, de l'ordre de 400 ppm pour l'arsenic). La teneur en zinc reste pour sa part très faible (59 ppm). Ces matériaux apparaissent ponctuellement érodés à leur base par le ruisseau Palleyrolles. Cette dernière fait par ailleurs l'objet de suintements importants donnant lieu à des lixiviats qui se déversent directement dans le ruisseau (cf. point remarquable PR5, photo 3).

- des matériaux constitués d'une terre caillouteuse grise à rougeâtre légèrement humide. Ces derniers sont tout particulièrement bien représentés au niveau de deux dépôts situés à l'extrémité est de la zone d'emprise du point remarquable. Les deux mesures effectuées sur ces matériaux (PT24 et PT25) indiquent une forte contamination en plomb

(respectivement 3.7 % et 6797 ppm). Il en va de même pour l'arsenic puisque les valeurs mesurées sur ces deux points sont de l'ordre de 1500 ppm pour PT24 et 300 ppm pour PT25. Les teneurs en zinc restent faibles (respectivement 567 et 523 ppm).

Photo 1 : Zone de suintement située à la base des dépôts de résidus miniers de la mine Joseph, en bordure du ruisseau de Palleyrolles

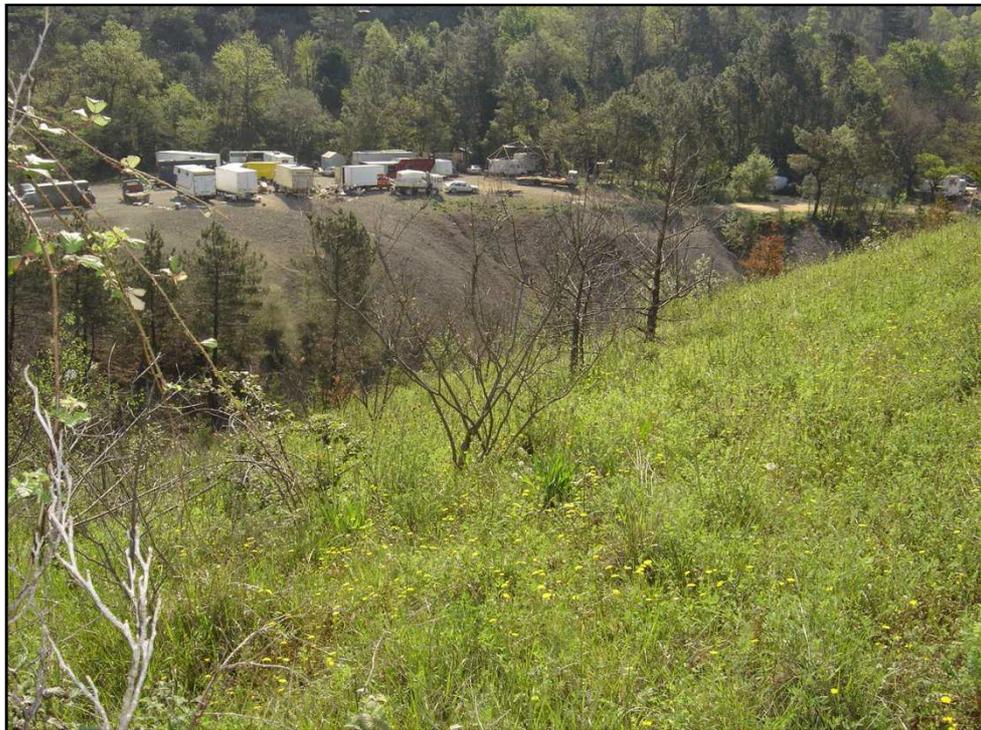
Le point remarquable PR8 (photo 2)

Situation : ce point remarquable est situé en face du précédent, de l'autre côté du chemin de randonnée qui traverse le site.

Volume/superficie : volume important de résidus (s'étend sur une superficie qui peut être estimée à environ 1 ha).

Description : ce point remarquable représente un terril de résidus miniers en haut duquel sont installées des caravanes habitées en continu. Il est constitué de résidus miniers dans lesquels on trouve une part importante de matériaux fins attribuables à des résidus de traitement.

Les résidus miniers rencontrés sur ce terril sont de couleur et de granulométrie hétérogènes. On y trouve :

- un matériau de couleur grisâtre essentiellement représenté par des graviers de taille centimétrique à millimétrique mélangé à une terre marron. La mesure effectuée sur la fraction fine de ce matériau (PT57) indique des teneurs très élevées en plomb, zinc et arsenic (4376 ppm pour le plomb, 1.35 % pour le zinc et de l'ordre de 600 ppm pour l'arsenic).

- un matériau de couleur rougeâtre et de faible granulométrie (millimétrique). La mesure effectuée sur ce matériau (PT58) indique là encore des teneurs très élevées en plomb et en arsenic (6995 ppm pour le plomb et de l'ordre de 900 ppm pour l'arsenic).
- un matériau fin de couleur blanchâtre à noirâtre et présentant des traces blanches liées à la présence de sulfate. Les teneurs en plomb, zinc, arsenic, cadmium et antimoine sont très élevées (point PT63 : 3.86 % pour le plomb, 4.49 % pour le zinc, de l'ordre de 2500 ppm pour l'arsenic, 183 ppm pour le cadmium, 906 ppm pour l'antimoine).

Photo 2 : Vue du terril et des caravanes

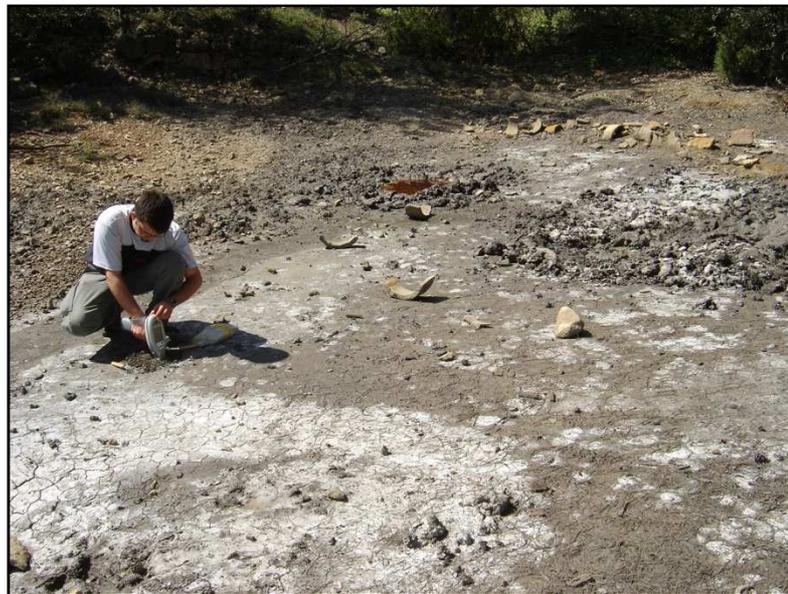
Le point remarquable PR9 (photo 3)

Situation : ce point remarquable est situé au sud de la digue à résidus, légèrement en retrait des dépôts de haldes de la concession de Pallières et Gravouillère.

Volume/superficie : volume de résidus relativement peu important. Occupe une superficie de l'ordre de 300 à 400 m².

Description : ce point remarquable est constitué par une zone plate, circulaire, d'une vingtaine de mètres de diamètre et remplie de résidus de traitement. On y observe de nombreuses traces de sulfates avec quelques flaques d'eau stagnante de couleur rougeâtre. On y observe également les restes d'une ancienne canalisation (nombreux fragments de buses en terre). Le matériau contenu dans cette zone est de couleur grise et de granulométrie très fine. La mesure effectuée sur ce dernier (PT43) montre qu'il est très fortement contaminé en plomb (13.6 %), zinc (2.22 %), arsenic (teneur de l'ordre de 7000 ppm), antimoine (1174 ppm) et mercure (39 ppm). Une teneur élevée en cadmium y a également été détectée (160 ppm). Les deux points de mesure PT41 et PT44 montrent que cette contamination peut localement affecter les sols situés à proximité de cette zone dépôt. Cette contamination est particulièrement nette sur la bordure ouest de la zone, où des traces évoquant le départ de matériel particulaire contaminé sont clairement observables. Ces décharges de matières fines sont alors susceptibles d'entraîner une contamination des eaux superficielles à l'aval du site minier. Elles s'effectuent à la faveur d'une brèche située dans le mur de pierre qui semble ceinturer la zone de dépôts.

Photo 3 : Zone de dépôts de résidus de traitement identifiée au sud de la digue à résidus

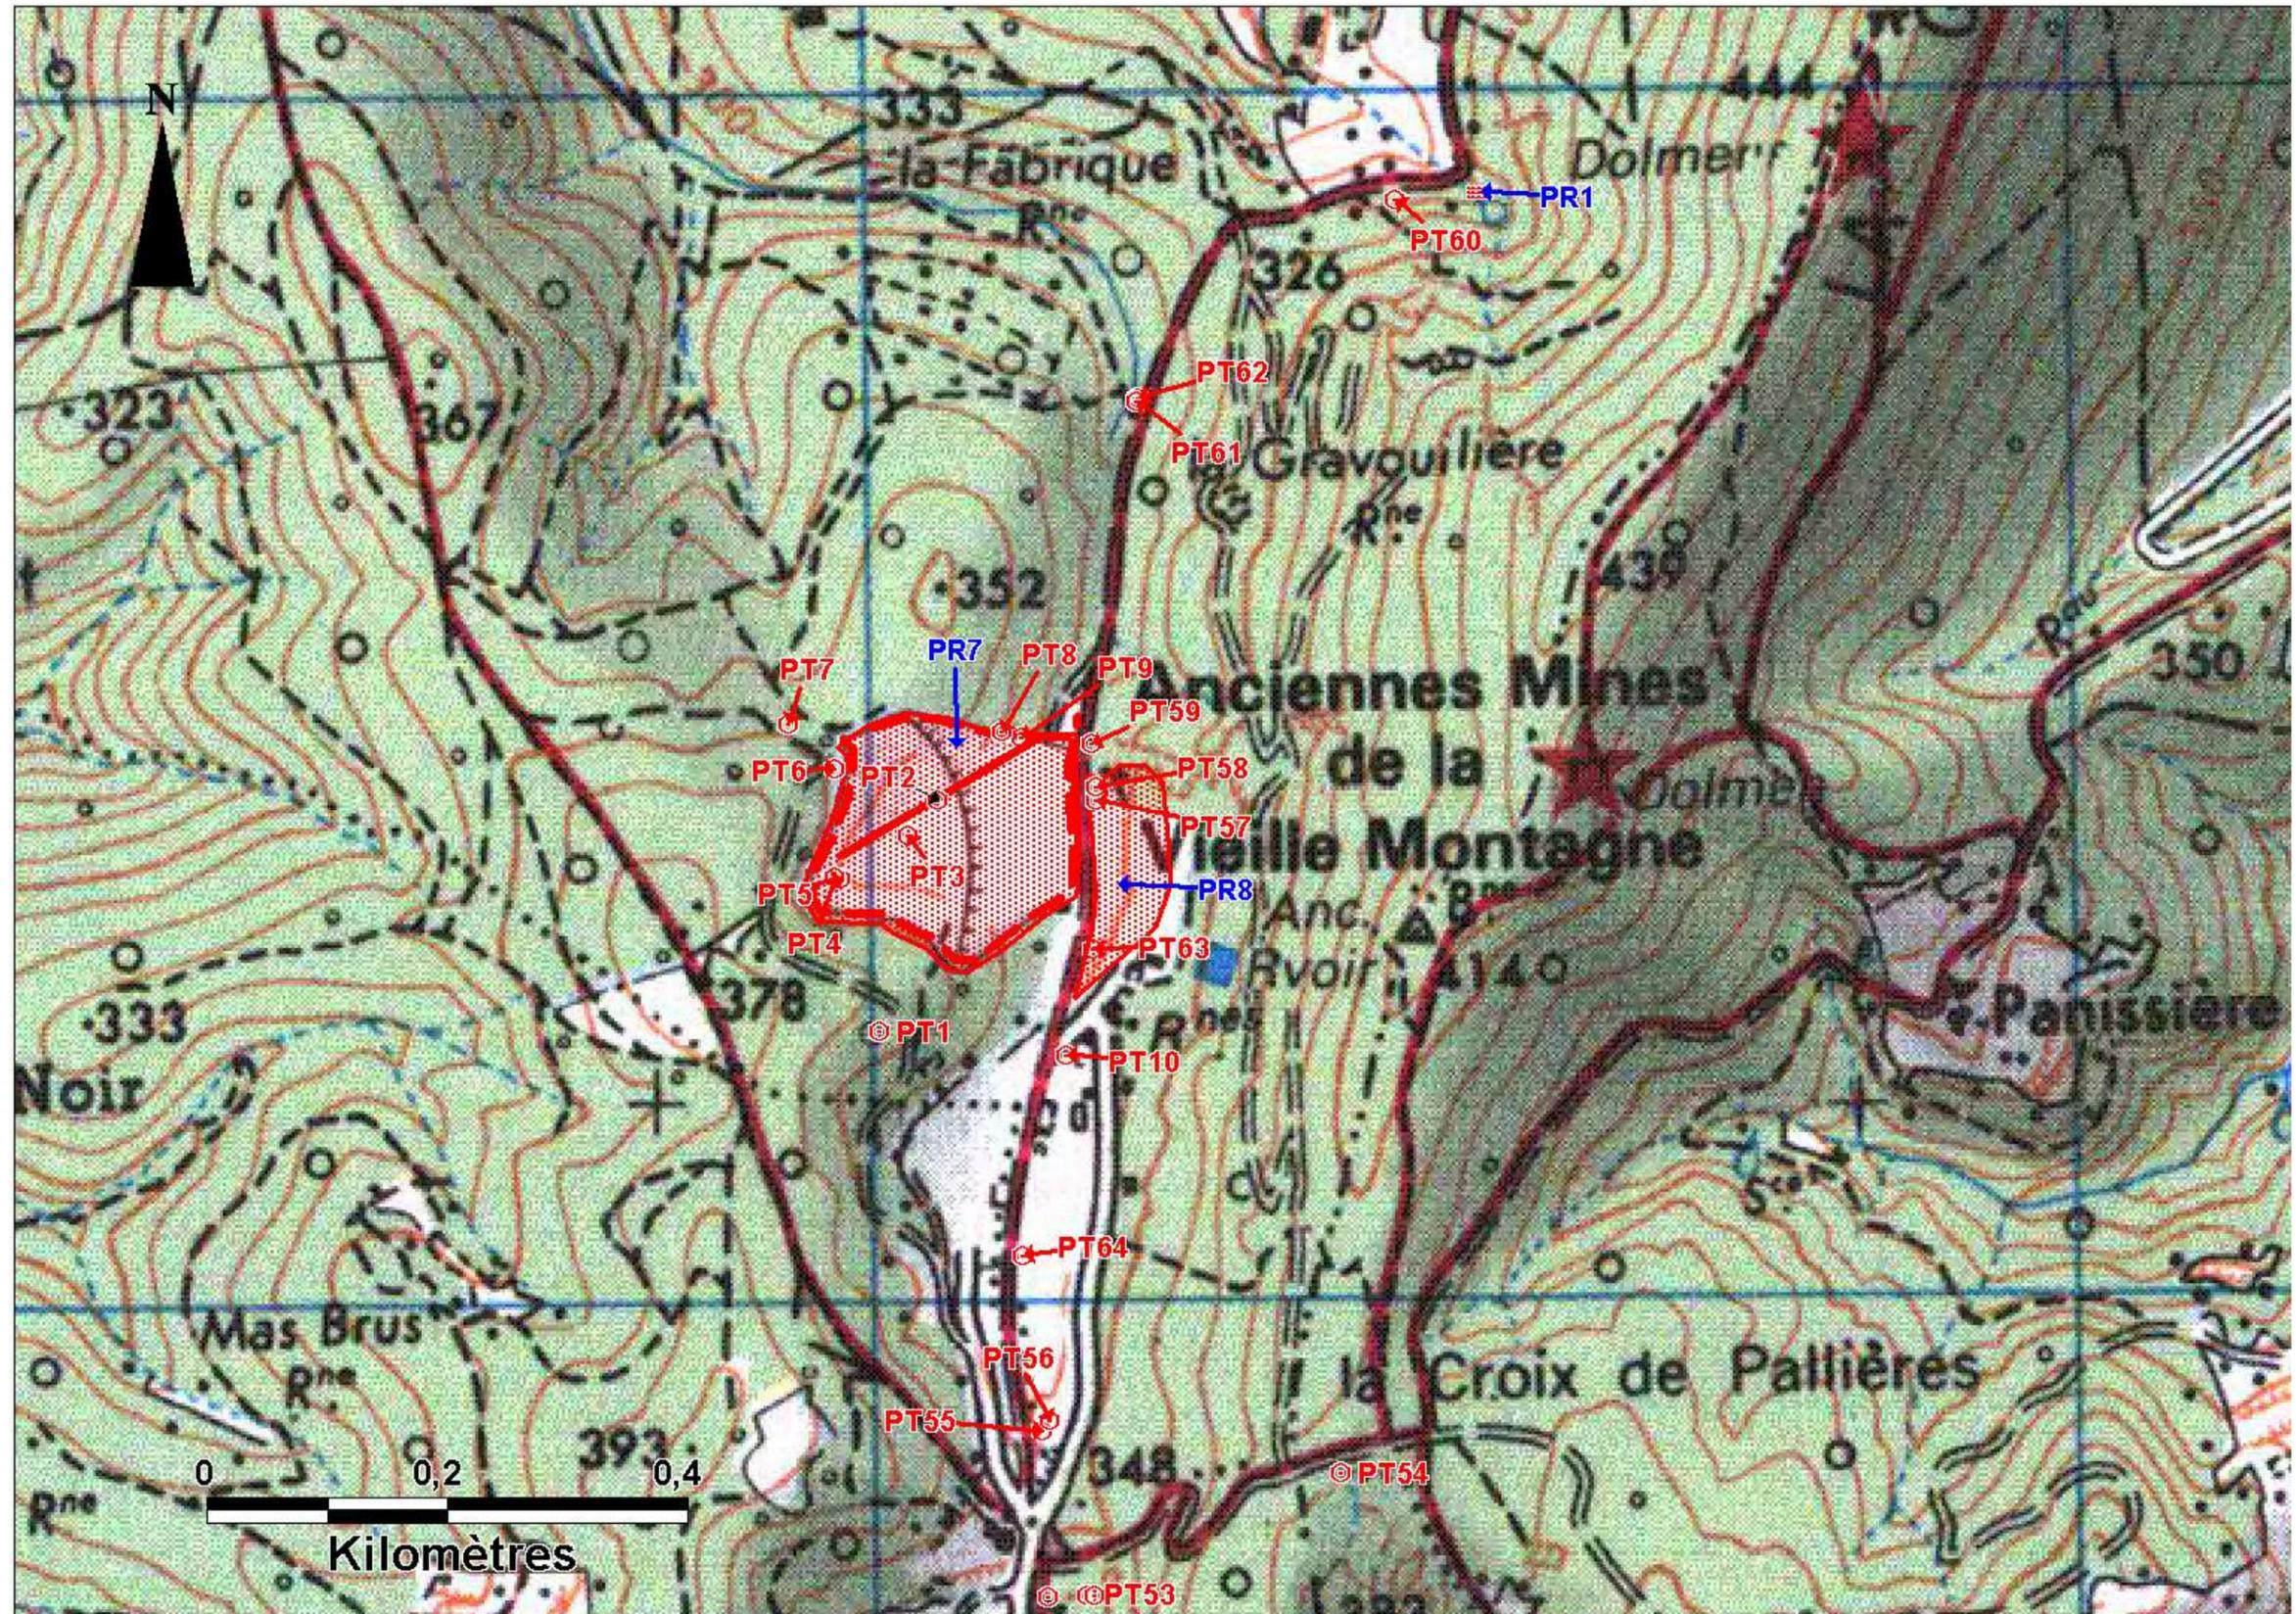
Carte 2a : positionnement des points de mesure NITON® (PT) et des points remarquables (PR) : La Croix de Pallières (site de Pallières et Gravouillère)

Le positionnement des points de mesures et des points remarquables est reporté sur les cartes 2a et 2b.

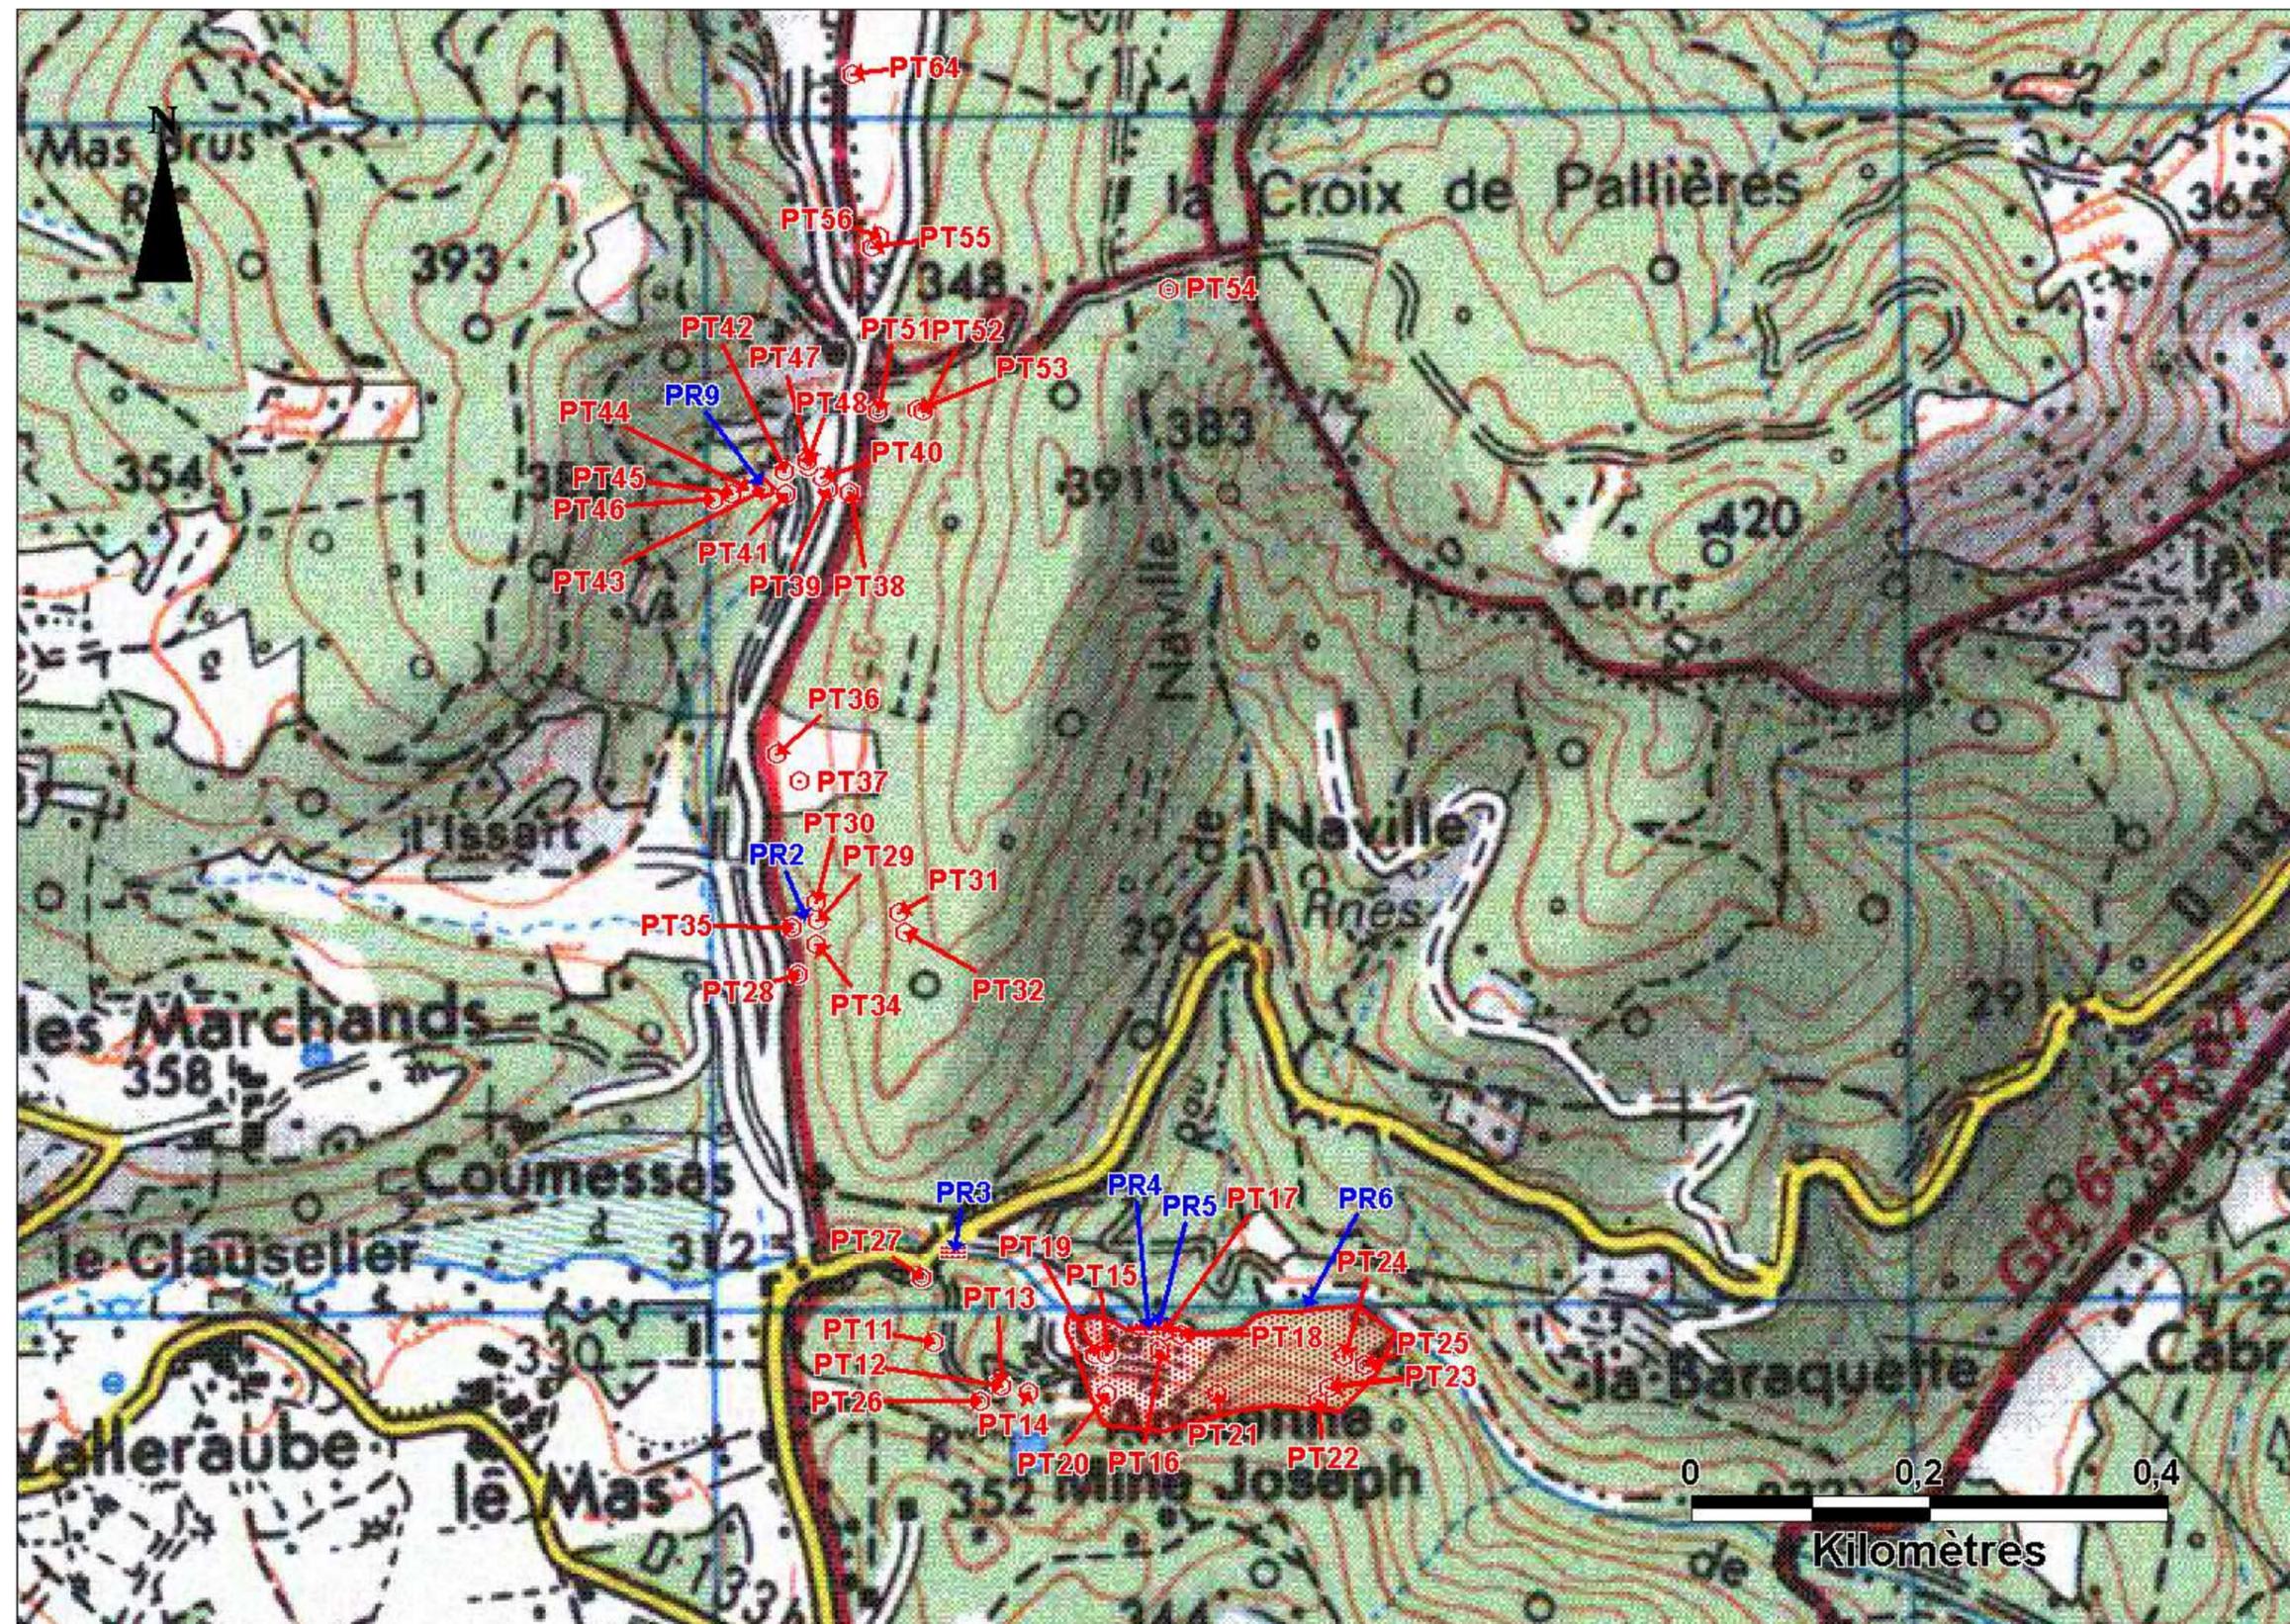
Carte 2b : positionnement des points de mesure NITON® (PT) et des points remarquables (PR) : La Croix de Pallières (site de la mine Joseph)
