**CONCESSION DE LA COSTE**  
**ETAT DES LIEUX**  
**&**  
**TRAVAUX D'AMENAGEMENT**

*Mai 1994*

**UNION MINIERE**  
Gulledelle 92  
B 1200 Bruxelles

**BUGECO**  
Av. de Tervuren, 206  
B 1150 Bruxelles

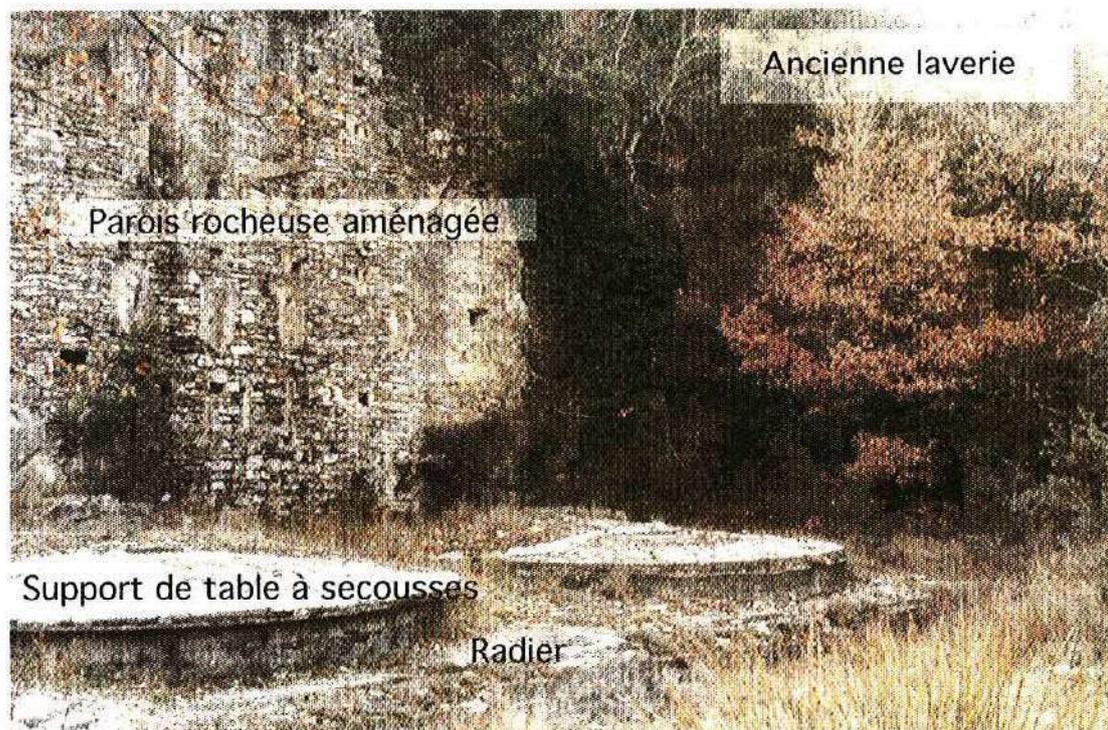
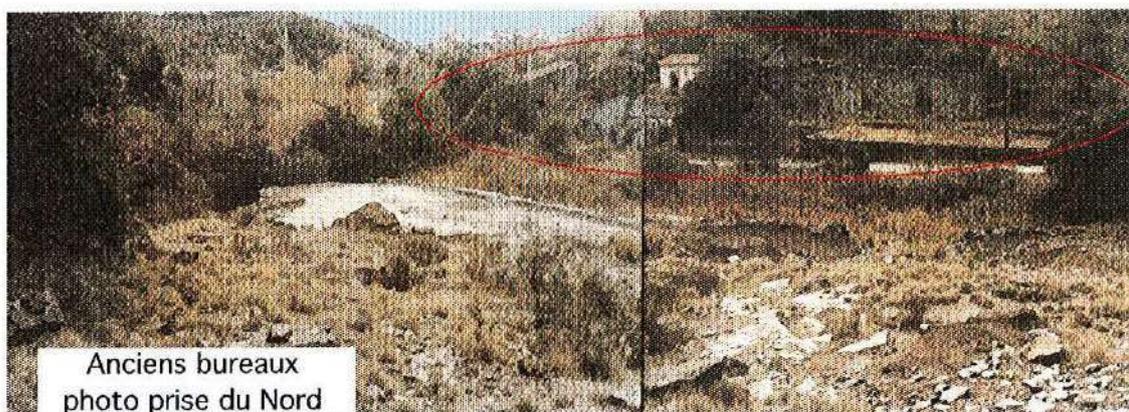
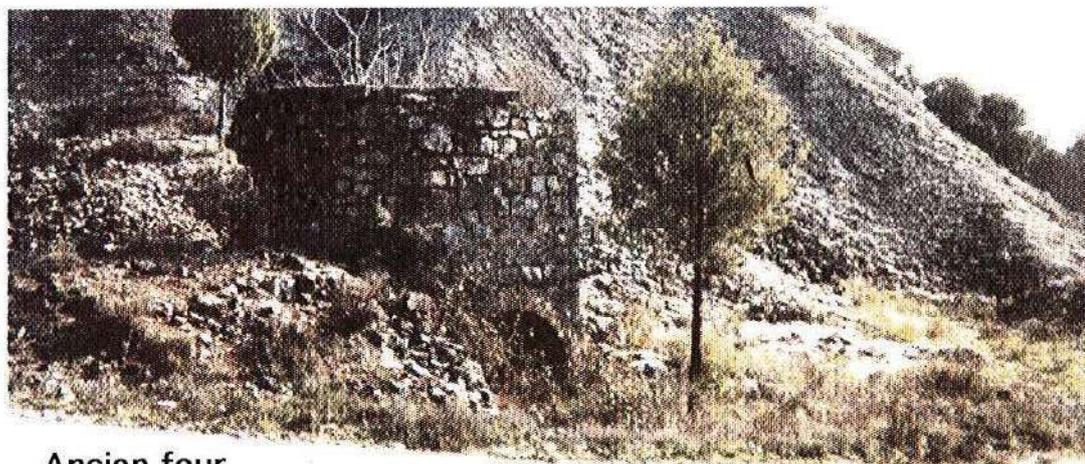
III: Ne subsistent de l'ancienne laverie que le radier et le mur en pierres naturelles adossé à la parois rocheuse (voir photo page suivante).

IV: Anciens bureaux: bâtiments partiellement en ruine mais dont les murs sont solides et ne présentent aucun danger. Ne dépareillent pas le paysage (photo page suivante).

V: Ancien four (photo page suivante).

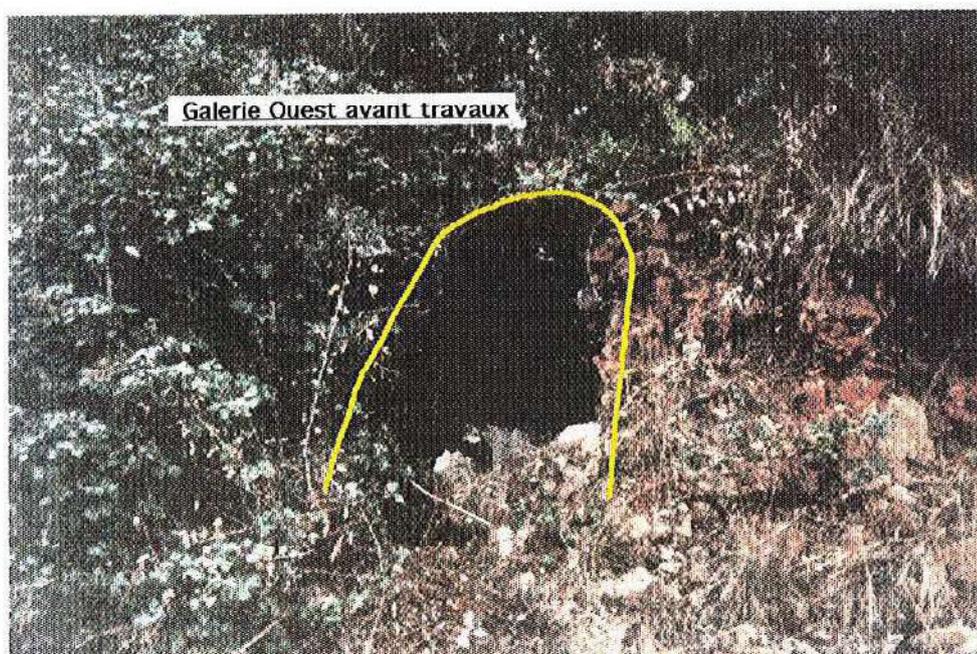
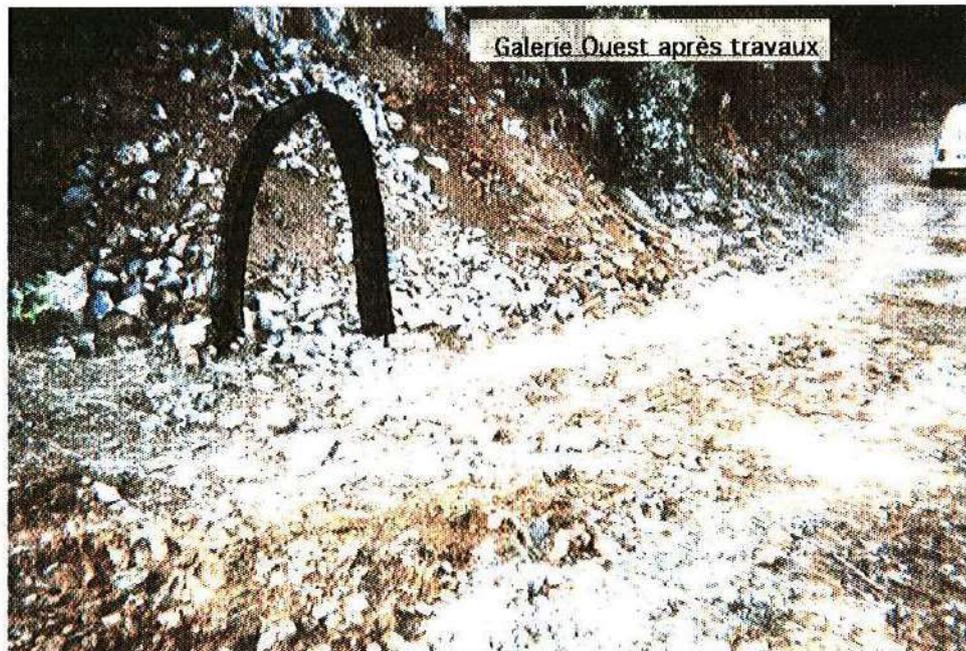
##### **4.1 LA GALERIE OUEST.**

Cette galerie pénètre profondément dans le flanc de la colline. Vu son accès aisé le long de la piste (et malgré l'absence de danger), nous avons condamné efficacement et durablement l'entrée par remblayage et abattage du toit.

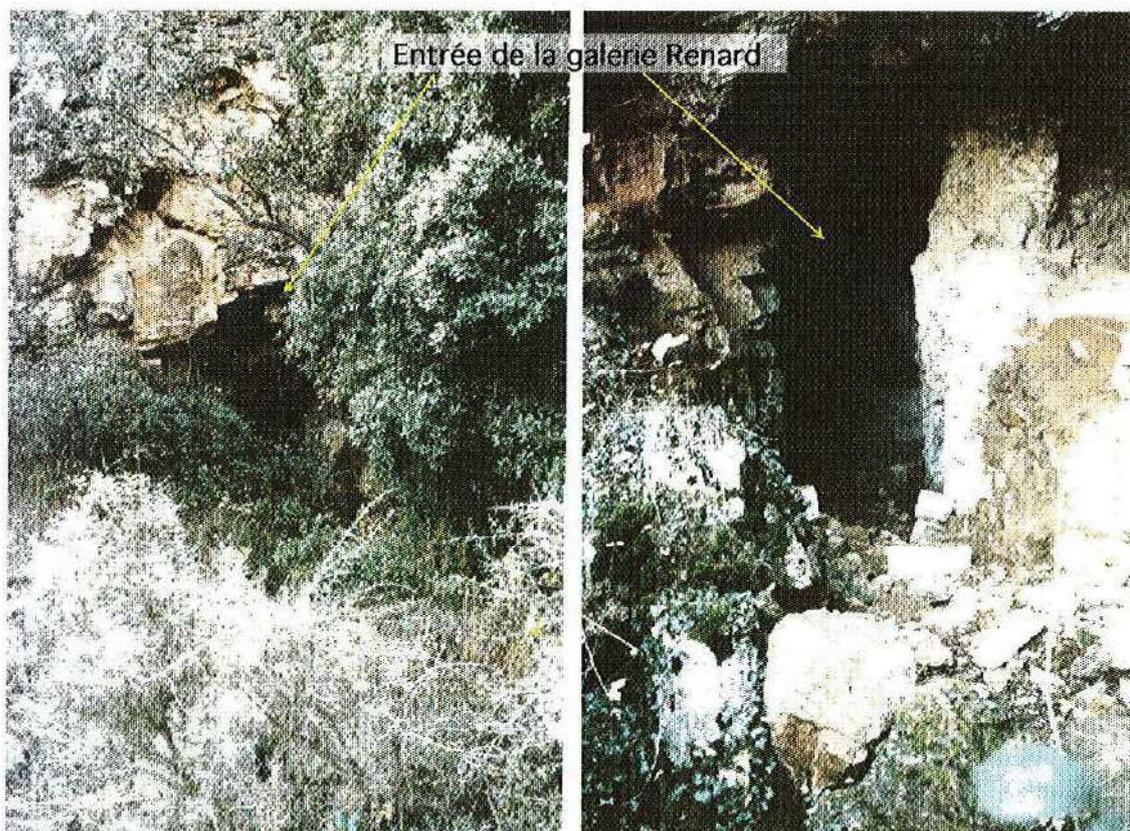
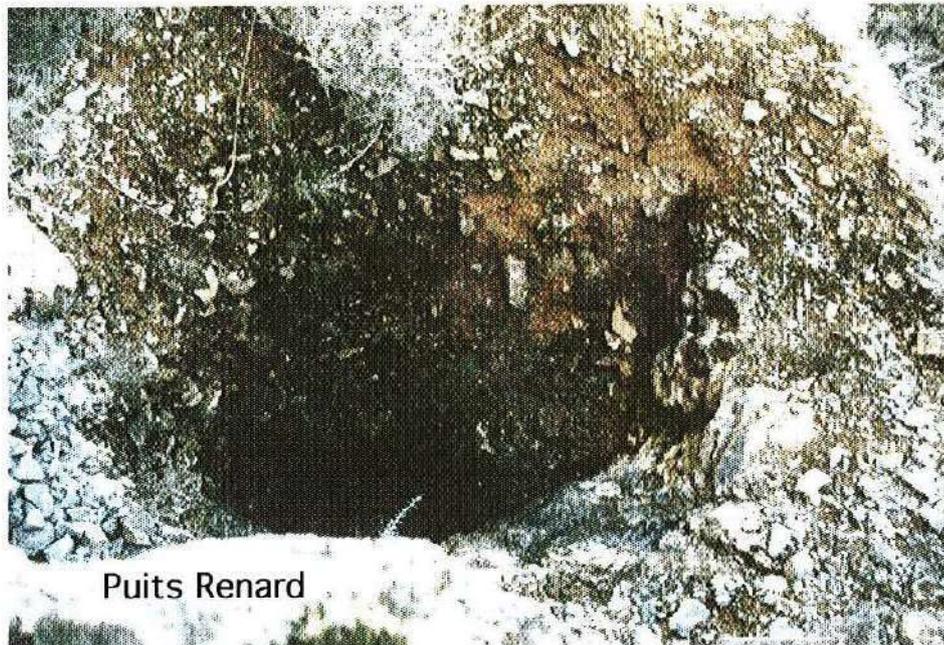
#### **4.3 LES TRAVAUX RENARD.**

La galerie pénètre profondément dans dans la colline pour aboutir à d'anciennes chambres d'exploitation elles-même en communication avec la surface par quelques cheminées. Au Nord de l'entrée de la galerie, un profond puits est observable.

L'accès à la galerie et les accès par les cheminées ont été condamnés. Le puits a été entièrement comblé.

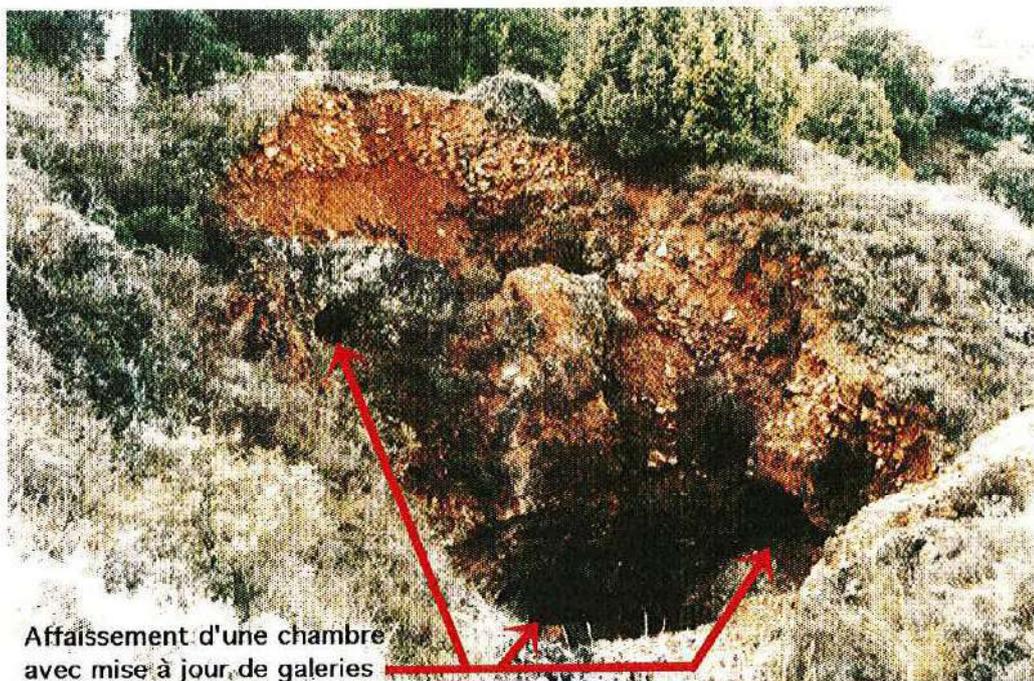
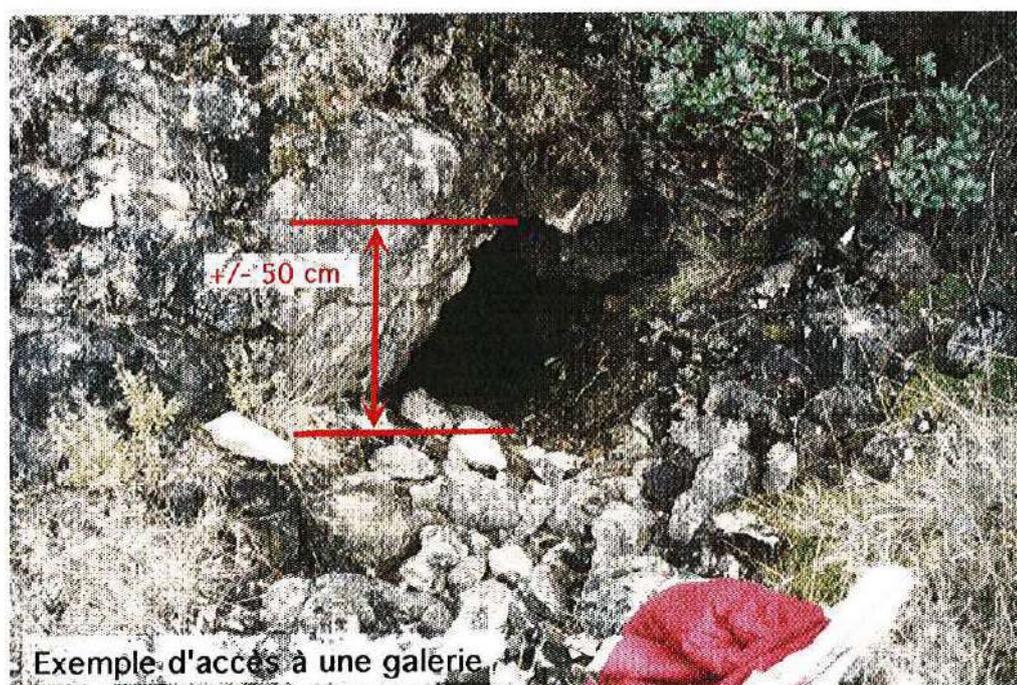
En plus des accès directs, nous avons reconnus de nombreux accès possibles au niveau de la partie nord du gisement qui a été dépilée jusqu'à une profondeur proche de la surface topographique. Cette zone d'une superficie d'environ 2 ha est à flanc de colline. Elle est caractérisée par la présence de plusieurs affaissements et d'une vingtaine d'entrées de petites galeries communiquant avec les anciennes chambres d'exploitations.

Vues des importants travaux de remblayage et de réaménagement de la partie Nord du gisement:
