ADAMVM

Suite au CSI des anciens sites miniers et industriels de la Croix de Pallière du 11 juillet dernier et à propos du jugement de la CAA de Toulouse, nous tenons à vous faire part de nos connaissances et questionnements sur la zone du puits n°0 dont UMICORE a été condamné à traiter les déchets.

Evaluation du degré de pollution de la « Zone du puits 0 » et impact sociétal

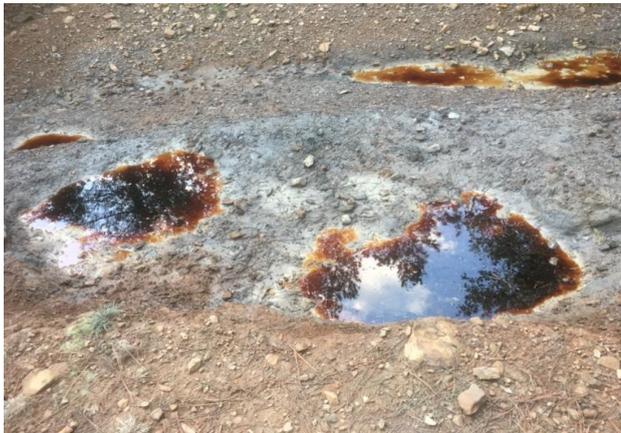
- **Site 1, au niveau du « Dépôt circulaire des Issarts » ?** (Géoderis 2019¹), repéré dès 2008 par Géoderis

comme point remarquable (PR 9) dont les matériaux fins furent reconnus comme très chargés en métaux lourds (PT43 notamment). Ce point correspond par ailleurs au prélèvement référencé E2.1 « Zone des sangliers petite flaque » (photo ci-contre) par AMDE, 2016² et dont les analyses d'eaux p. 17 fig. 13 confirment l'importance de la charge en métaux/metalloïdes.

laverie tout autant qu'une tête de puits comblée.

De par la grande dimension décimétrique de cette structure (400 m²) et sa proximité immédiate avec le substratum calcaire et dolomitique, on peut y voir un simple remplissage de cavité karstique par des fines de

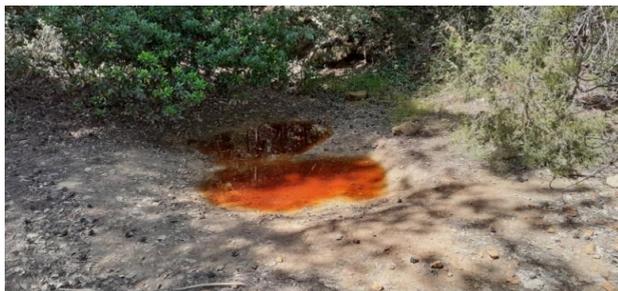
Site 2 ? Si l'on se réfère au rapport Bugéco³ de renonciation de l'exploitation, le Puits 0 (photo de juillet 2023 ci-dessous) se situe (p 11 ligne 4) à 90m au sud du puits n°1, c'est-à-dire précisément sur ce site 2.

Ce point qui n'a pas été identifié dans les travaux (pourtant remarquables) de Geoderis 2008⁴ et 2019 correspond au point de prélèvement E2.2 mentionné dans le rapport AMDE 2016 (page 2) comme « Zone de sangliers, grande flaque » avec une charge particulièrement importante en métaux lourds.

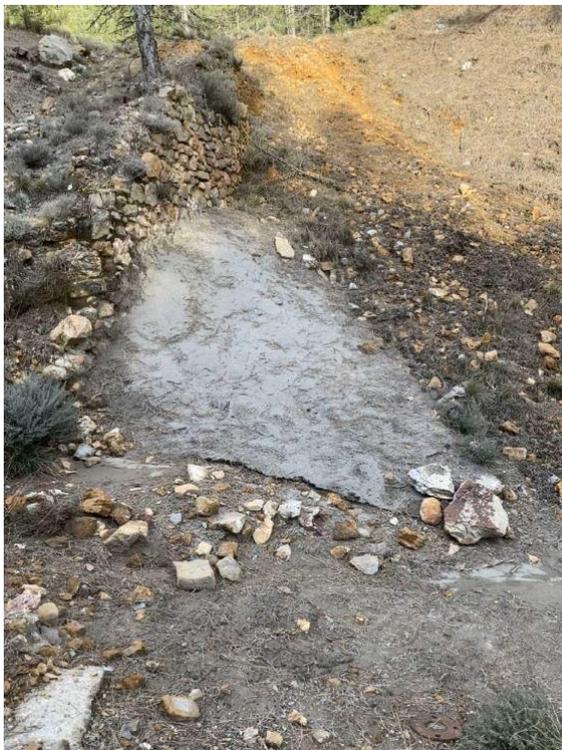
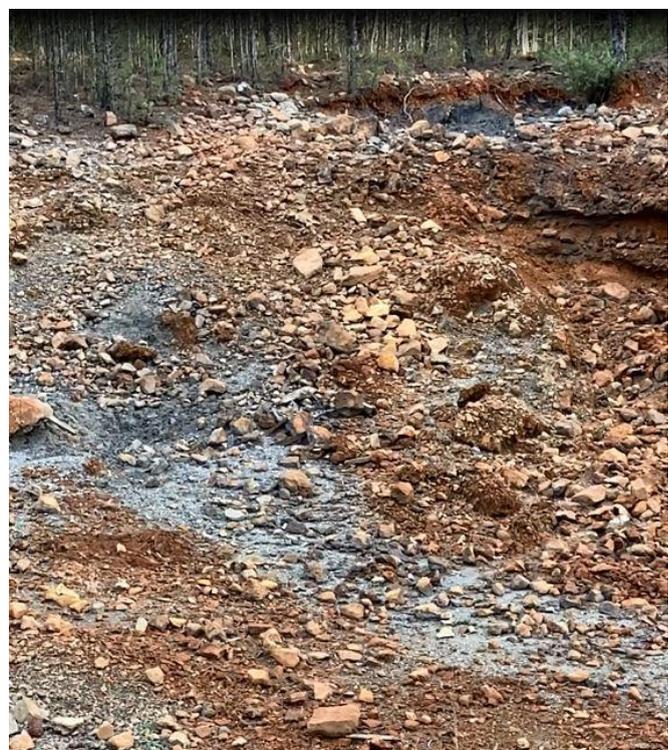
Site 3 localisé dans la partie Nord du talus de la zone du puits 0. Il est constitué des fines de laverie typiques (schlamms) de très faible granulométrie qui sont exposées à l'air libre de part et d'autre d'anciennes murailles résiduelles de l'exploitation.

Site 4 localisé à la bordure Est de la zone du puits n°0. Il est constitué d'alternances de dépôts grossiers de surface et de fines silto-argileuses qui montrent lors de la stagnation des eaux de pluie un drainage minier acide aussi spectaculaire que celui des sites 1 et 2.

Ces deux sites localisés sur les talus Nord et Est de la Zone du puits 0 n'ont jamais été ni signalés ni analysés lors des travaux antérieurs.

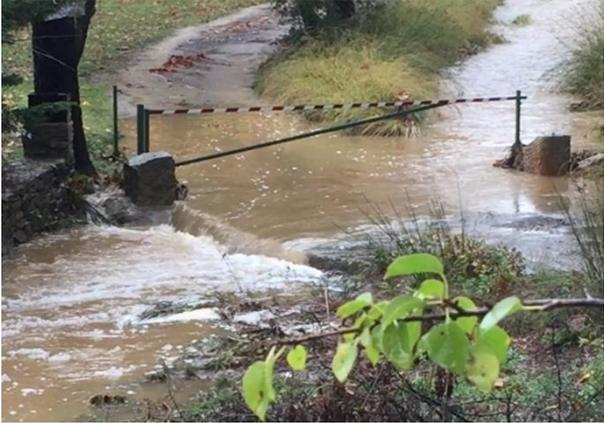
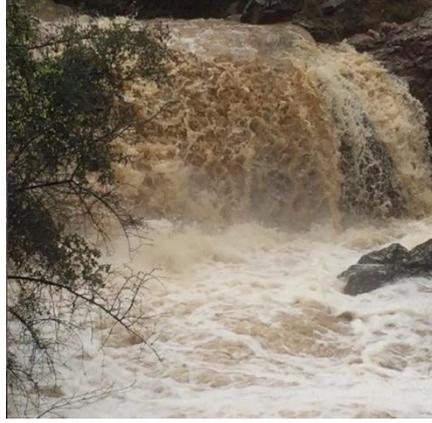
Au niveau régional, à chaque épisode pluvieux et plus particulièrement lors des épisodes cévenols, les différents matériaux meubles sédimentés dans le bas fond de la zone du puits n°0 sont évacués par les eaux du ruisseau de la mine.

Ils vont ensuite charger le ruisseau de Paleyrolle (photo ci-dessous) qui s'écoule en contrebas, puis rejoindre l'Ourne. La confluence de ce ruisseau avec le Gardon s'effectue alors au sud d'Anduze à proximité de la zone de pompage de Boisset- Gaujac...

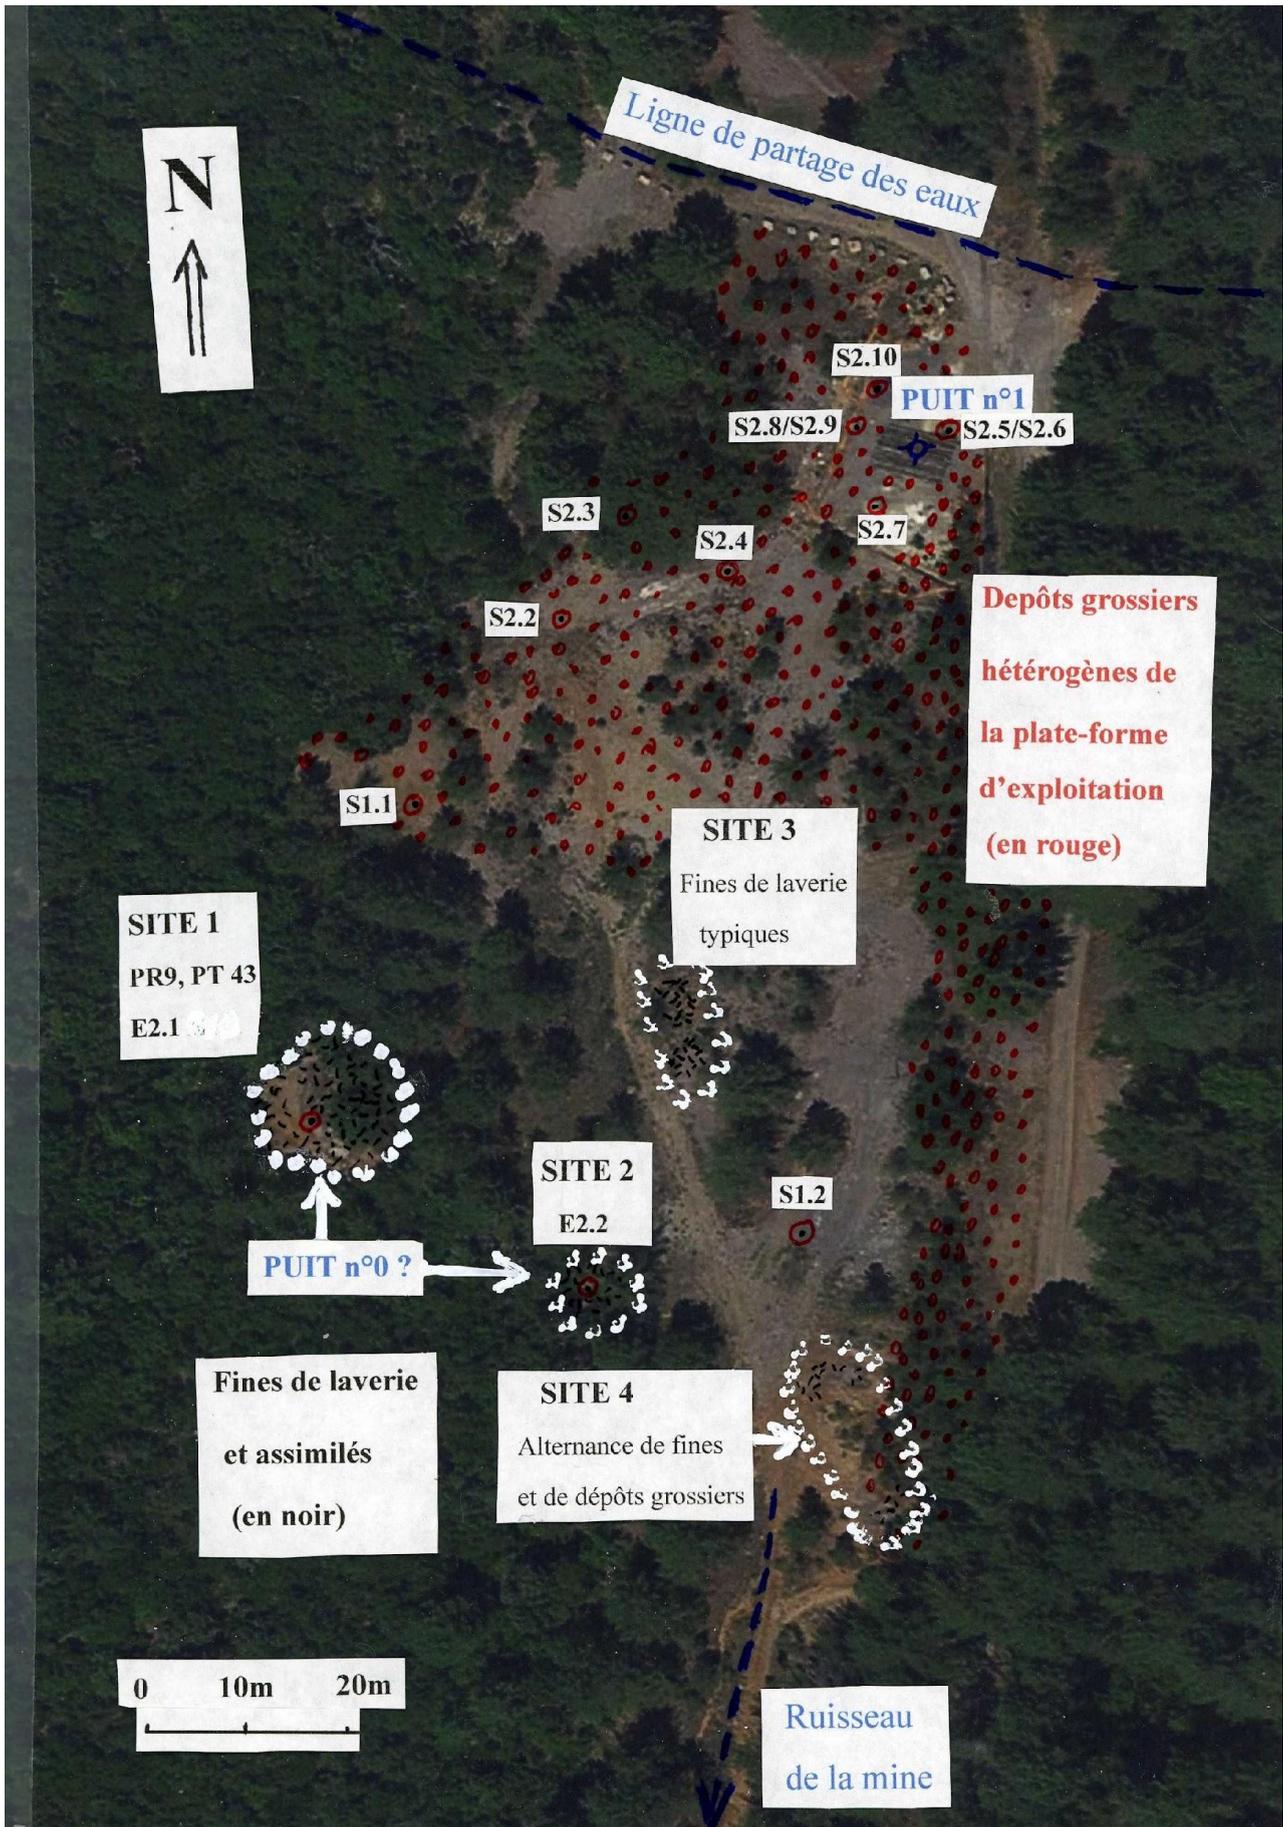
Carte Sud du puits 0

Ces dépôts miniers sont présents sous deux formes (carte en annexe)

- 1) Dépôts de surface grossiers (*rouge sur carte*) formés de matériaux de nature et dimension hétérogènes étalés sur la plate-forme d'exploitation minière. La forte teneur en métaux lourds est attestée :
 - d'une part par les prélèvements de surface (S1 à S9) AMDE (cf situation sur carte)
 - d'autre part par les forages effectués autour du puits 1 qui établissent que les terrains de surface sont davantage pollués que les terrains en profondeur (p. 26, rapport Duparc 2019⁵).
- 2) Des dépôts gris de très faible granulométrie, communément appelés « fines de laverie » déjà présents dans les deux sites 1 et 2 se retrouvent ailleurs (en vert sur carte).
